# OPZOEKINGSCENTRUM VOOR DE WEGENBOUW

## *SCHADECLASSIFICATIE VAN RIOLERINGSNETTEN*

ir. P. Vervenne  
ir. A. Brüll

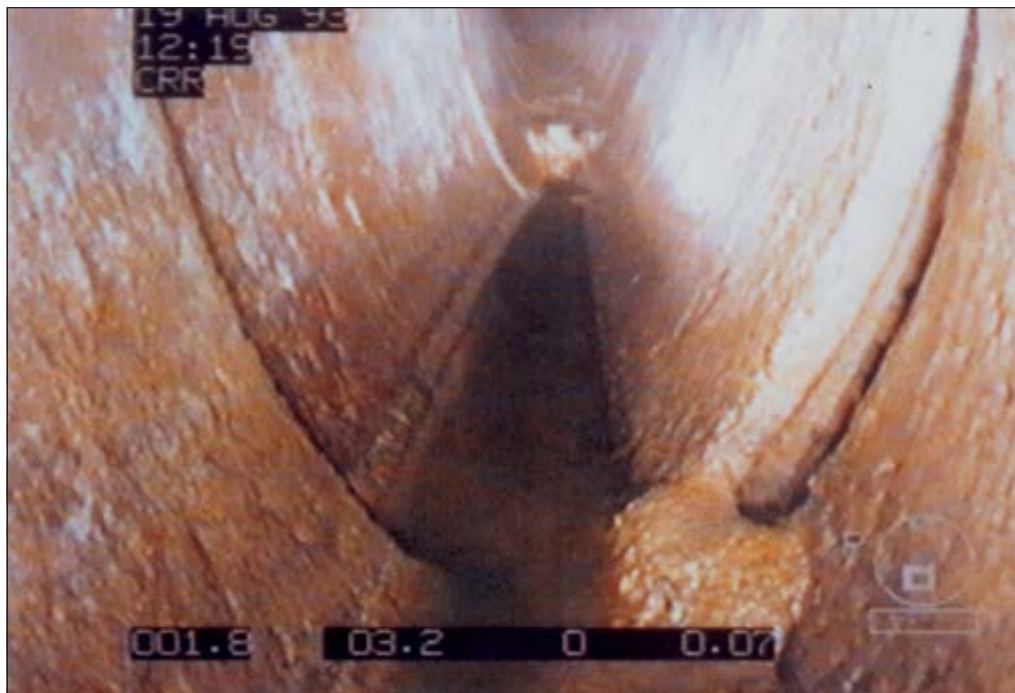
Figuur 3

A4. Radiale verplaatsing in een eivormige leiding 70/105 cm  
Klasse 5: (Meer dan 10 mm)

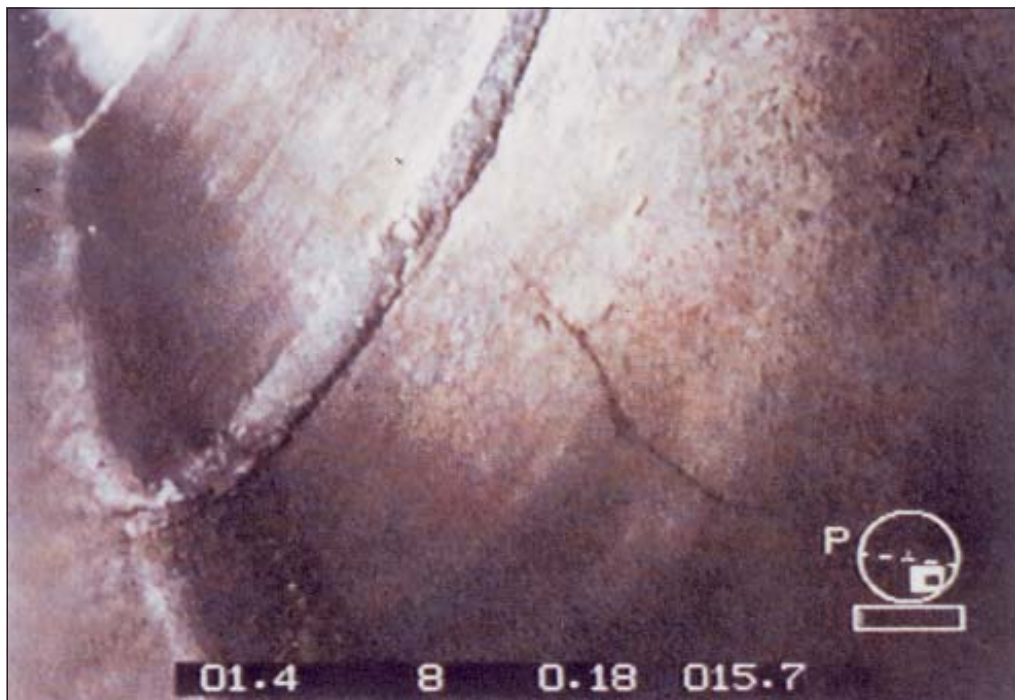
Figuur 4

A3. Axiale verplaatsing in een betonbuis  $\phi$  50 cm  
Klasse 2: (ondergrens van verplaatsing = 20 mm)

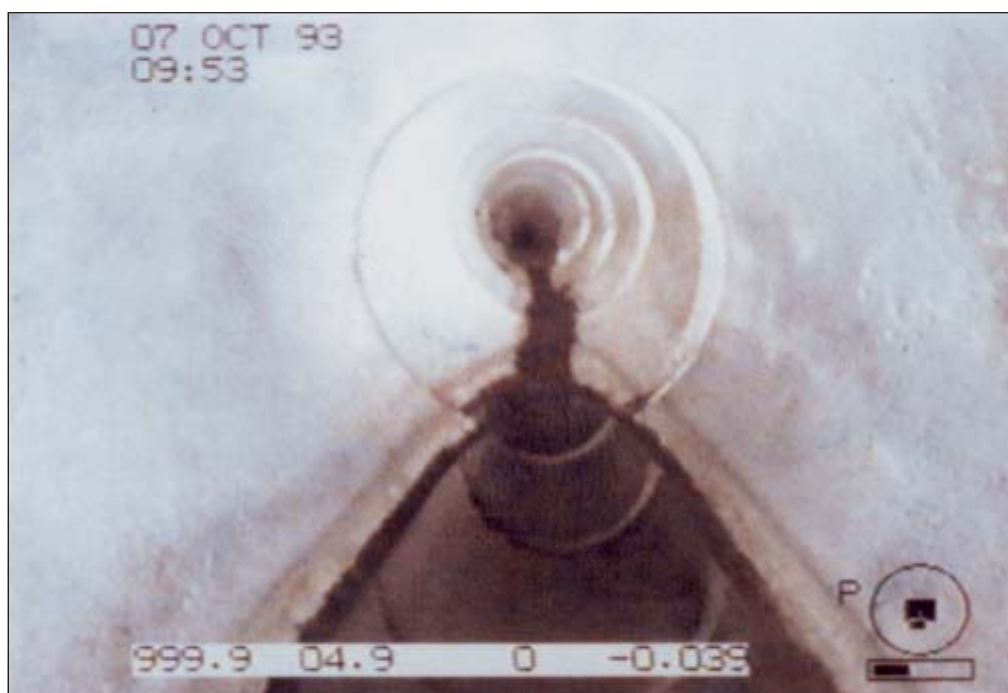
Figuur 5

A5.V. Verticale hoekverdraaiing in een betonleiding  $\phi$  50 cm  
Klasse 3: (Met opening  $\leq 5$  % van de diameter)

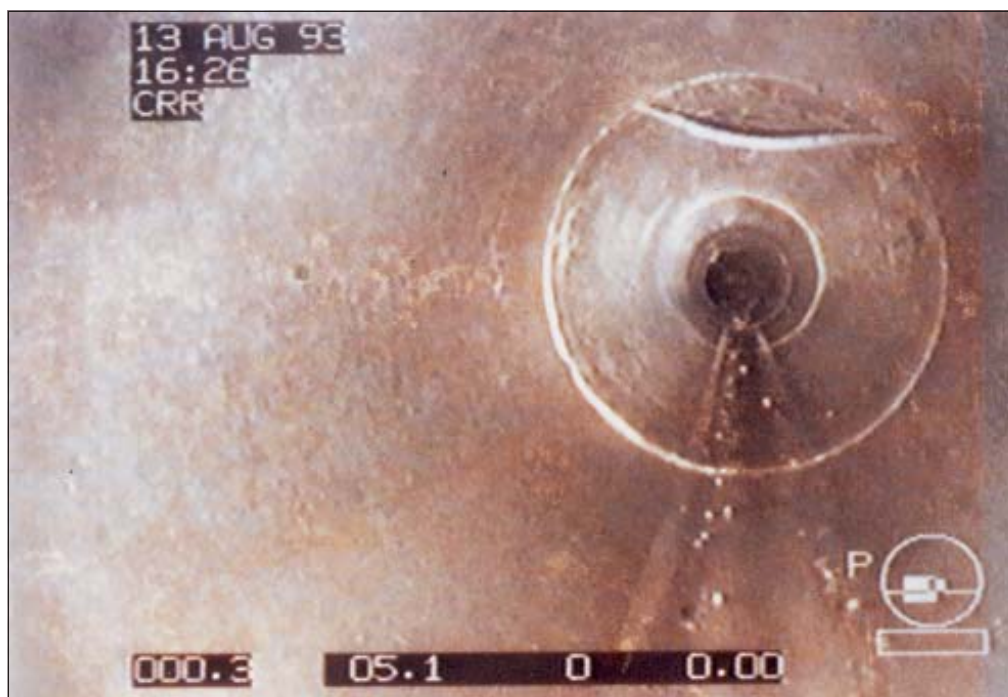
Figuur 6

A6. Uitgeperste rubbering tussen betonbuizen  $\phi$  50 cm  
Klasse 5: (Inhangende ring)

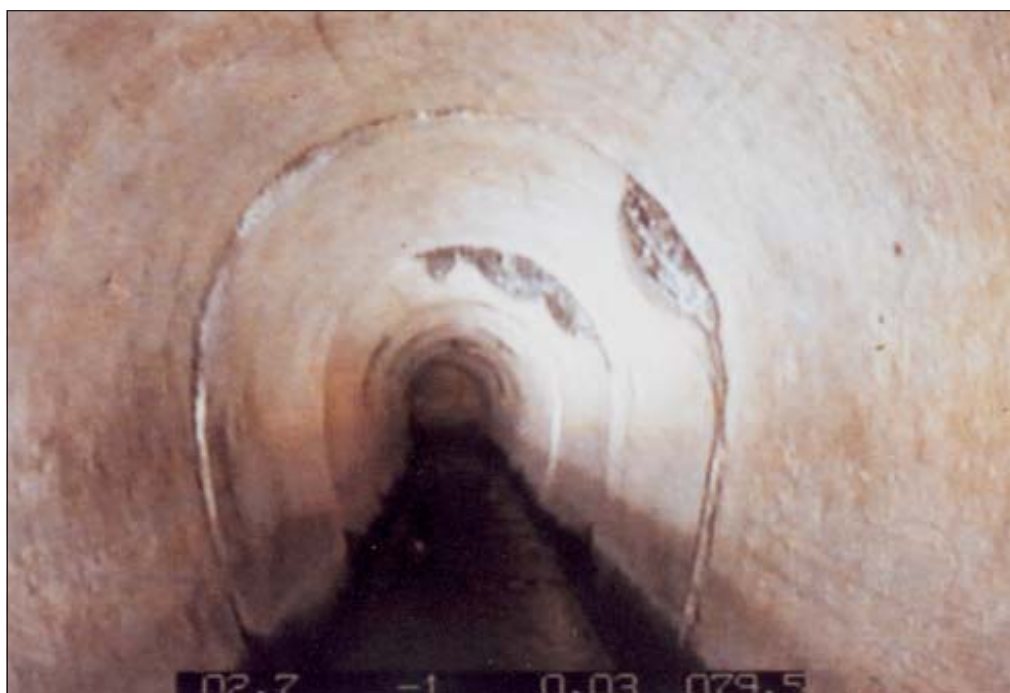
Figuur 7

**A7.D. Uitgeperste voegdichtingsmassa**  
**Klasse 2: (Bellemering buisdoorsnede  $> 5\%$ , voegomtrek  $\leq 25\%$ )**

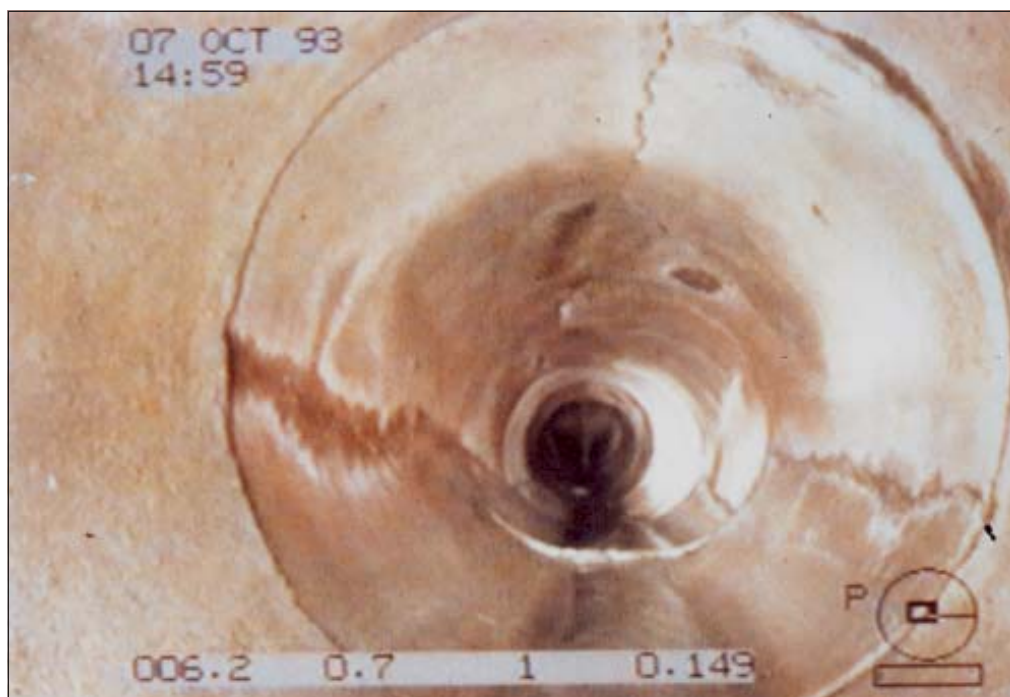
Figuur 8

**B3.A. Axiale scheurvorming**  
**Klasse 5: (Barsten met relatieve verschuiving)**

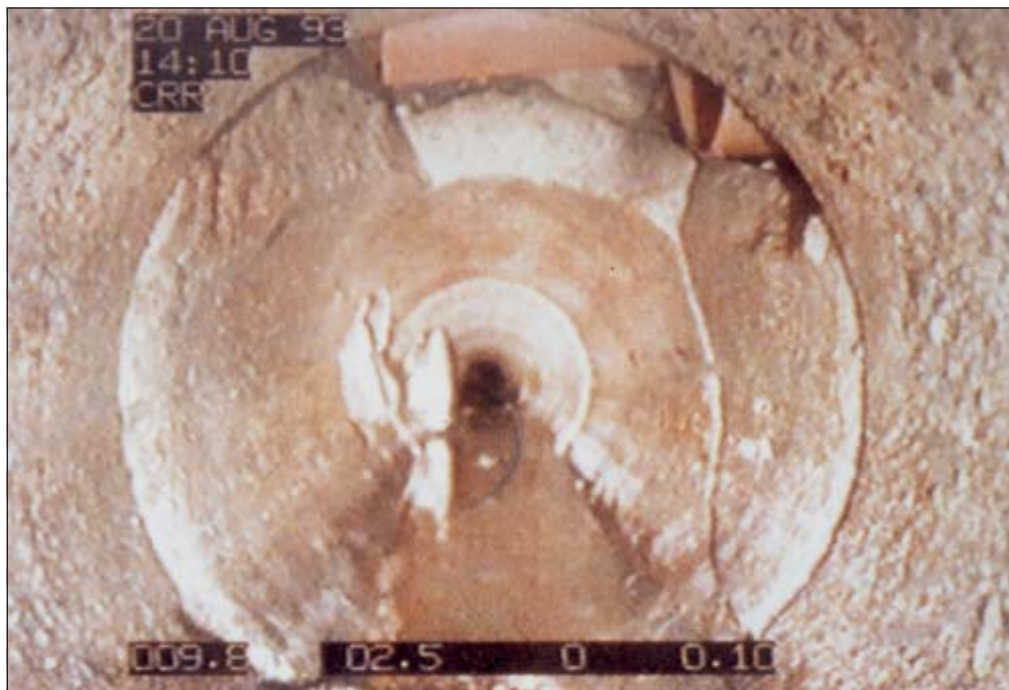
Figuur 9

B3.N. Niet-gerichte scheurvorming  
Klasse: 5 (Barsten met relatieve verschuiving)  
B1.A. Gebroken aansluiting in een buis  $\phi$  30 cm  
Klasse 5: (Zware beschadiging, gat in de wand)

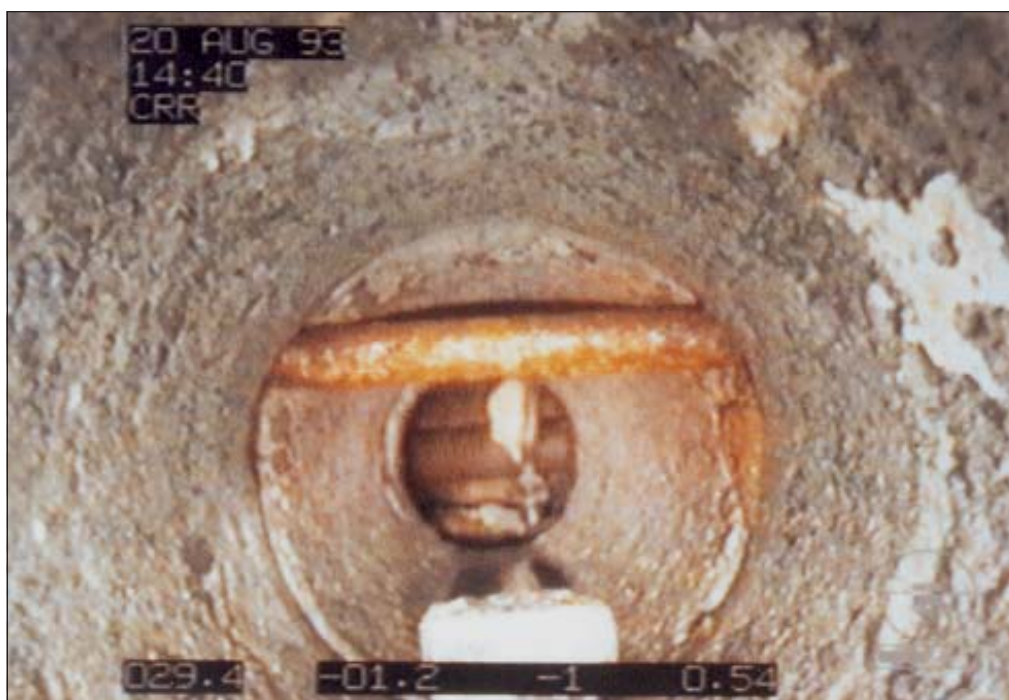
Figuur 10

B2.C. Chemische aantasting van een betonbuis  $\phi$  30 cm  
Klasse 2: (Grind zichtbaar)  
C6.S. Obstakels (doorborende leiding + steen)  
C6.L. Klasse 3: (Belemmering buisdoorsnede 10 tot  $\leq$  25 %)

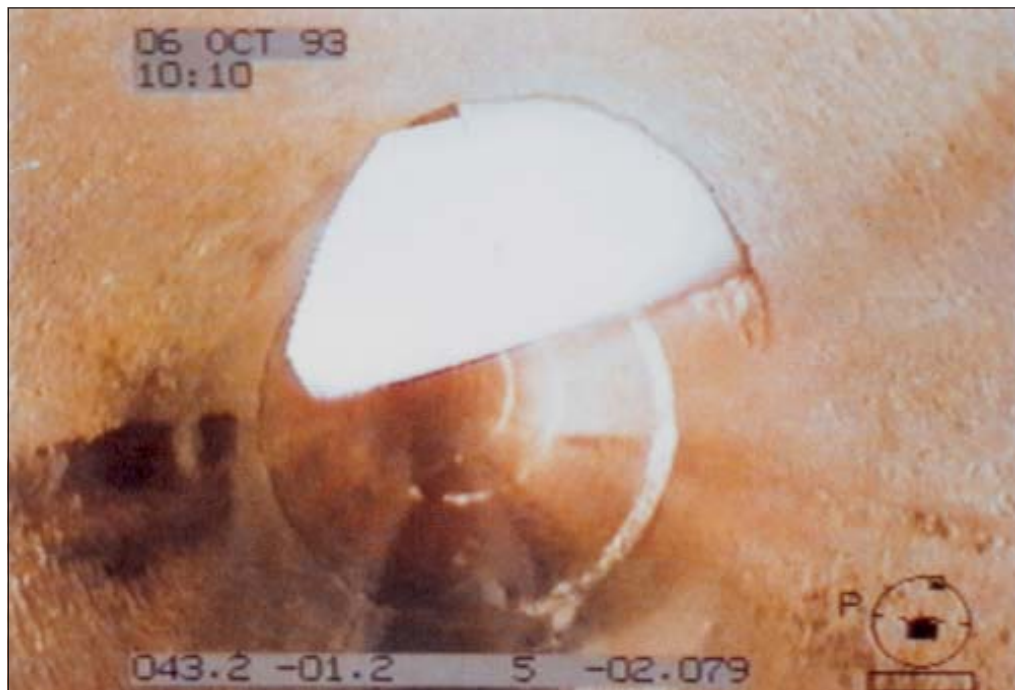
Figuur 11

**C1. Instekende aansluiting in een betonbuis  $\phi$  50 cm**  
**Klasse 5: (Insteeklengte > 50 % van de buishoogte)**

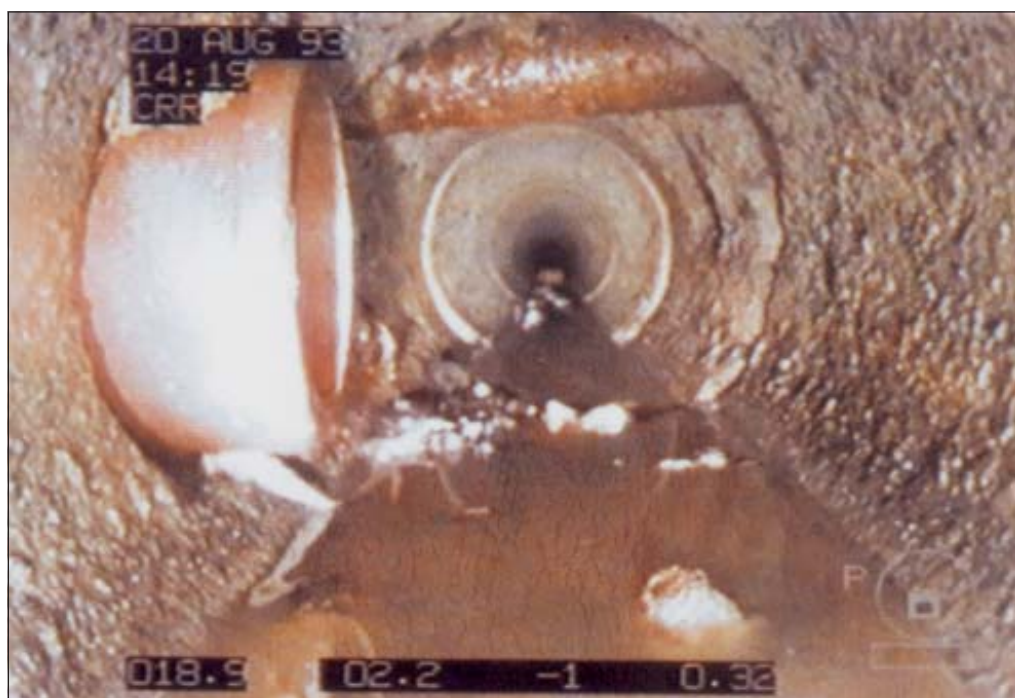
Figuur 12

**C1. Instekende aansluiting in een buis  $\phi$  30 cm**  
**Klasse 4: (Insteeklengte 25 tot  $\leq$  50 % van de buislengte)**  
**C6.L. Obstakels (doorborende leiding)**  
**Klasse 4: (Bellemering 26 tot  $\leq$  50 %)**

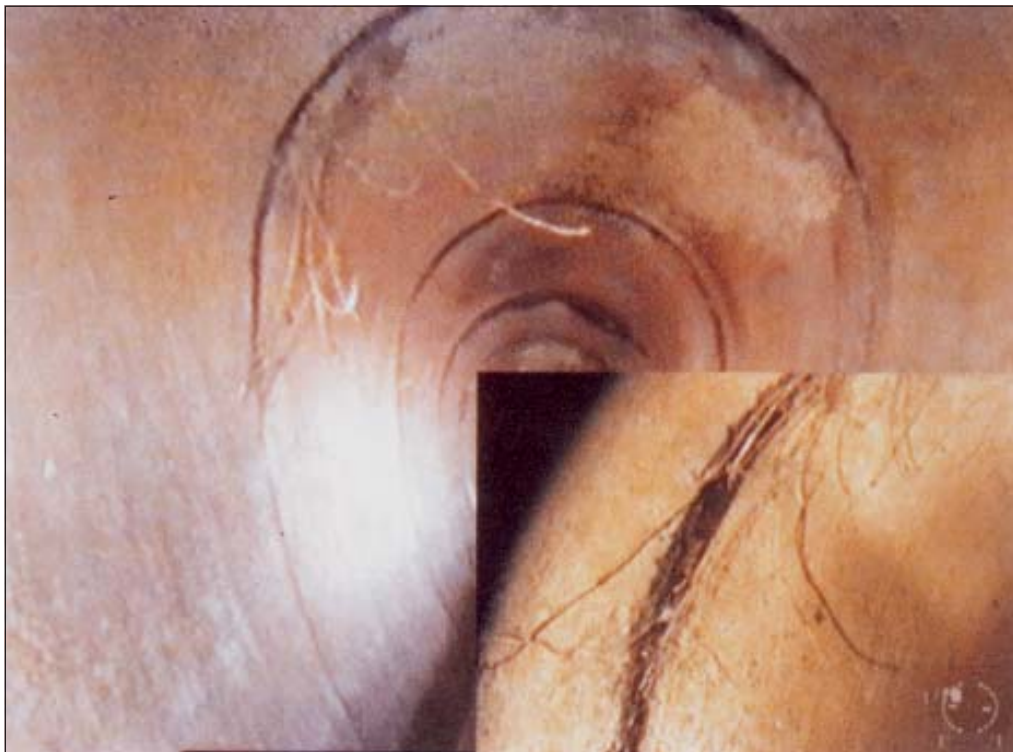
**Figuur 13****Foto OCW S5403/13**

**C2.V. Wortelingroei via voeg in een eivormige betonleiding 70/105 cm  
Klasse 2: (Plaatselijke haarwortels)**

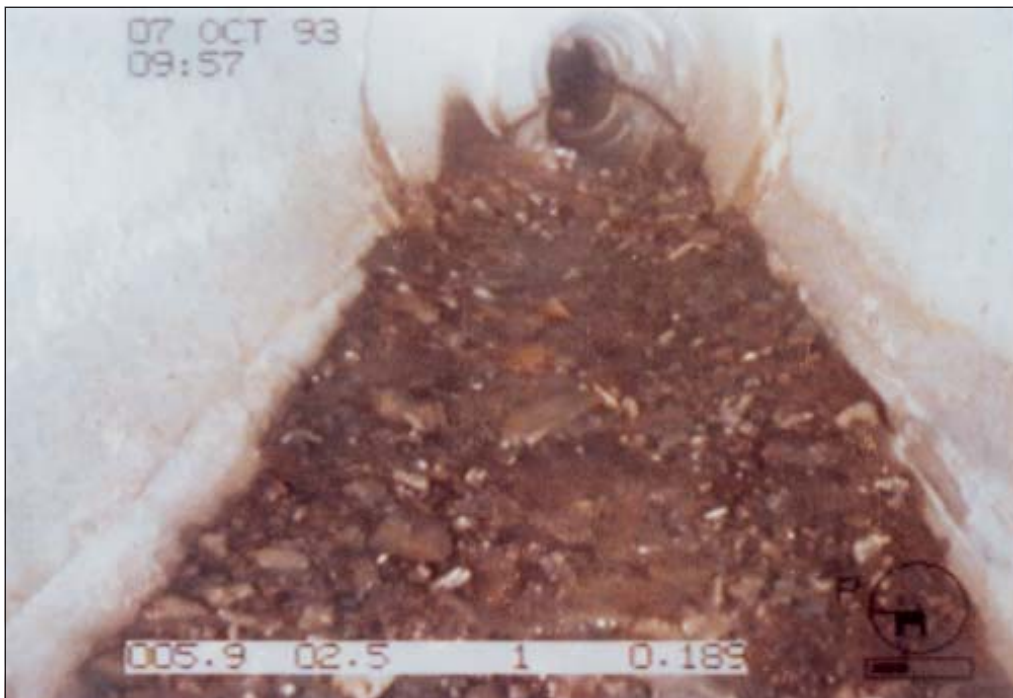
**Figuur 14****Foto OCW S5403/14**

**C5.G. Ophoging (grind) op de bodem van een betonleiding  $\phi$  50 cm  
Klasse 2: (Belemmering buisdoorsnede 5 tot  $\leq$  10 %)**
