# SCHADECATALOGUS

VOLGENS NBN EN13508-2

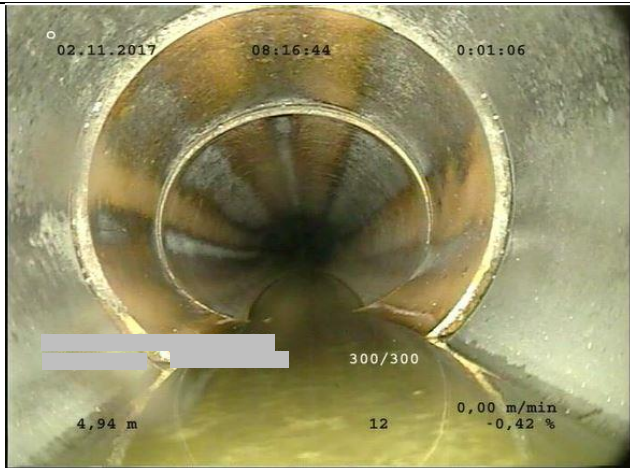
| Deformatie: de vorm van de dwarsdoorsnede van de leiding is gedeformeerd t.o.v. de oorspronkelijke vorm | | | | | |
|---|---|--|---|--|---|
| BAA | A | | verticaal - de hoogte van de buis is verminderd | | |

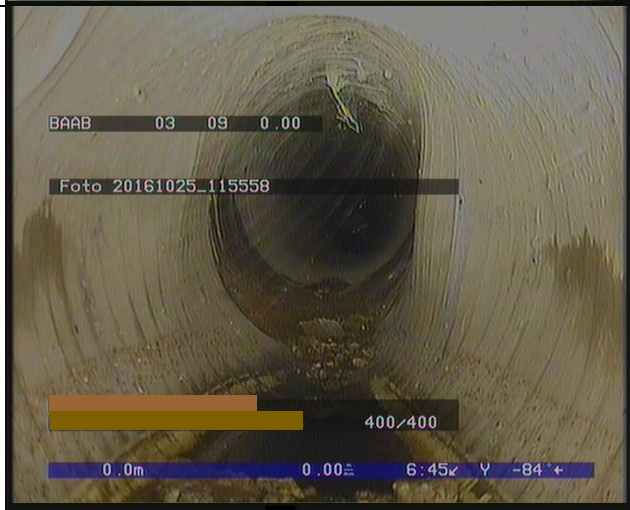
| Deformatie: de vorm van de dwarsdoorsnede van de leiding is gedeformeerd t.o.v. de oorspronkelijke vorm | | | | | |
|---|---|--|---|--|---|
| BAA | B | | horizontaal - de breedte van de buis is verminderd | | |

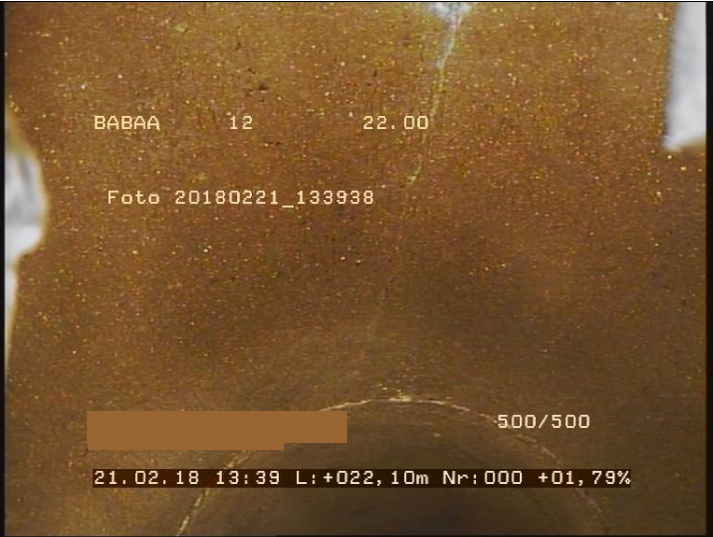
| Scheuren: Geheel van scheuren zonder zichtbaar verplaatste of ontbrekende stukken buis | | | | | |
|---|---|---|---|---|---|
| BAB | A | A | oppervlakte scheur - een scheur alleen in het oppervlak | lengterichting - een scheur of breuk, voornamelijk evenwijdig aan de as van de buis | |

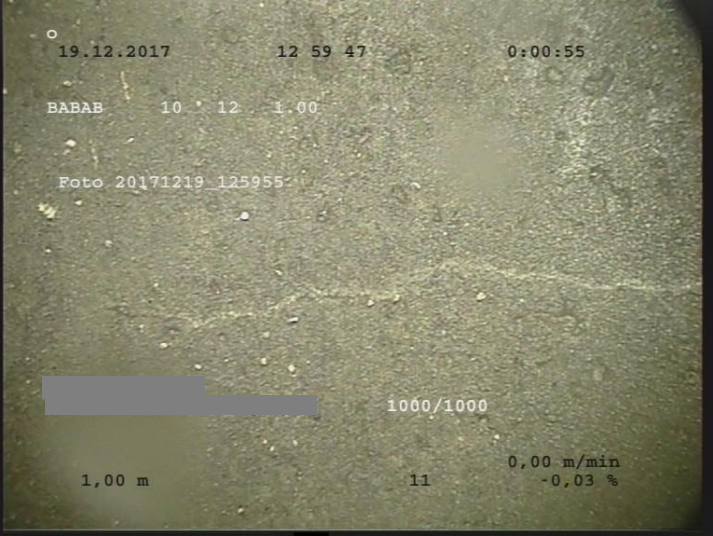
| Scheuren: Geheel van scheuren zonder zichtbaar verplaatste of ontbrekende stukken buis | | | | | |
|---|---|---|---|---|---|
| BAB | A | B | oppervlakte scheur - een scheur alleen in het oppervlak | in omtreksrichting - een scheur of breuk, voornamelijk langs de omtrek van de buis | |

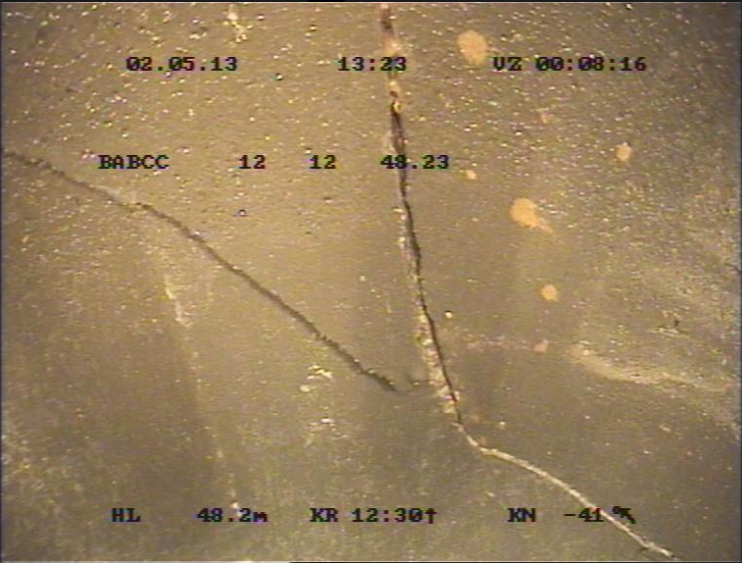
| BAB | C | C | fractuur - zichtbaar open scheuren in de buiswand, brokken nog op hun plaats | gecompliceerd - een groep van scheuren en breuken die niet beschreven kunnen worden als evenwijdig aan de as of langs de omtrek | |

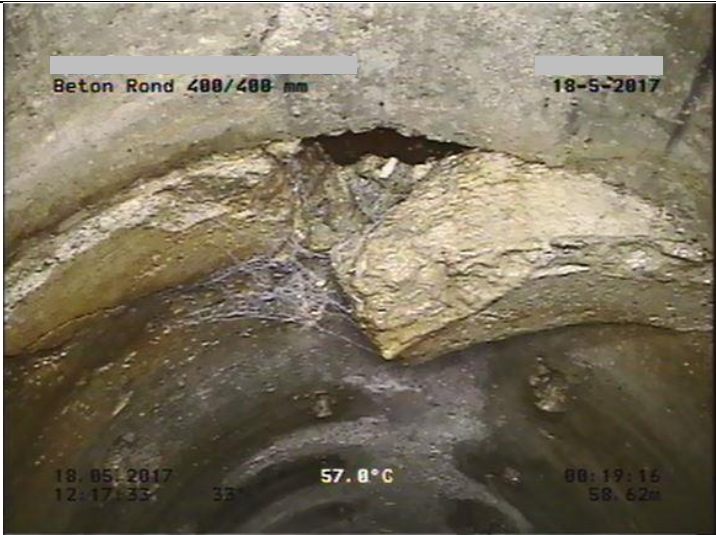
| BAC | A | | breuk: delen van de buis zichtbaar verplaatst maar ontbreken niet | - | |

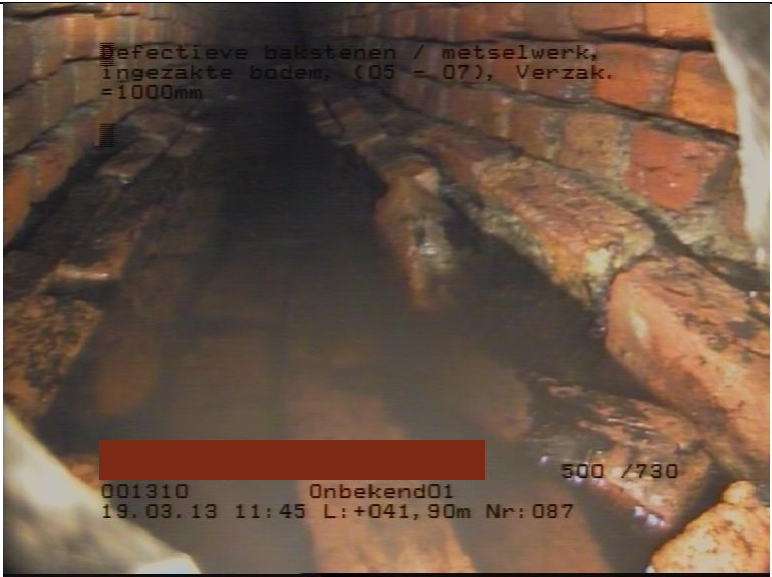
| BAD | C | | ingezakte bodem - een deel van de bodem/binnenzijde van een stenen of gemetselde leiding is ingezakt ten opzichte van de wanden waarbij een gat van meer dan 20 mm is ontstaan | - | |

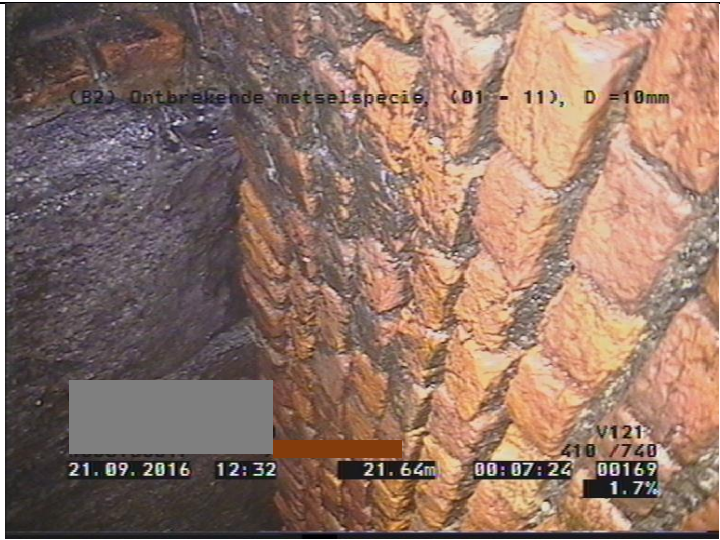
| BAE | | | - | - | <p>(B2) Ontbrekende metselspecie (01 - 11), D = 10mm</p> <p>V121<br/>410 / 740<br/>21.09.2016 12:32 21.64m 00:07:24 00169<br/>1.7%</p> |

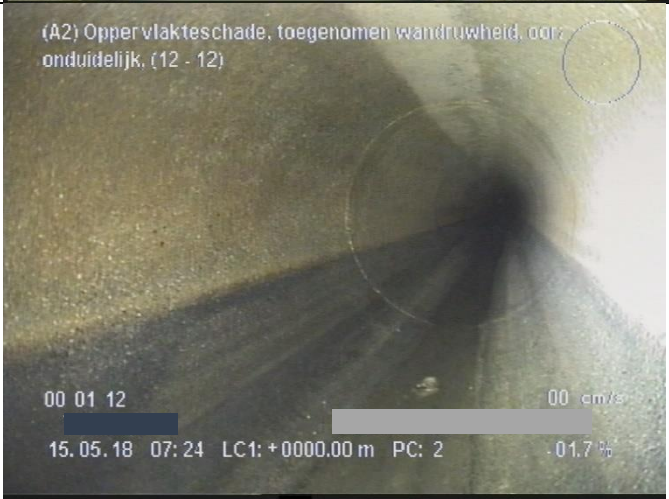
| BAF | A | E | toegenomen ruwheid | oorzaak onduidelijk | |

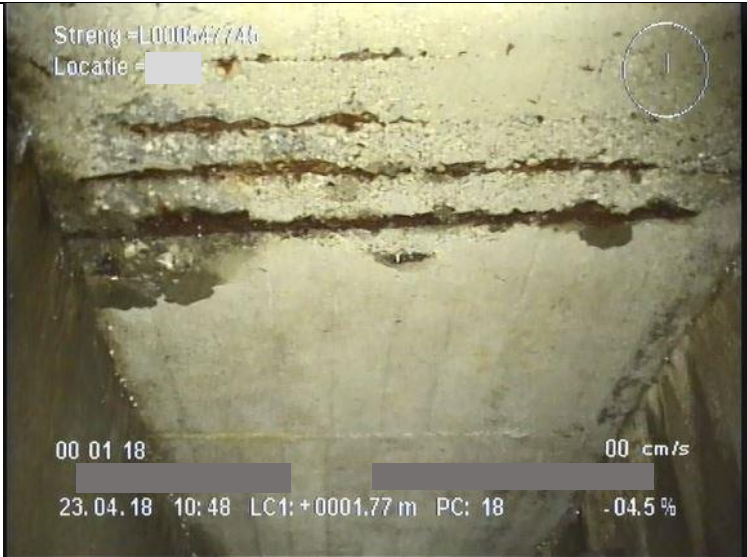
| BAF | H | E | gecorrodeerde wapening | oorzaak onduidelijk | |

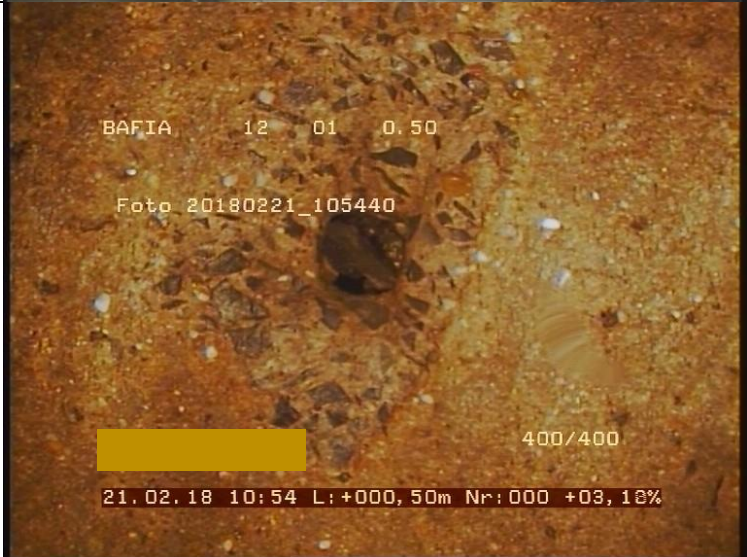
| BAF | I | A | ontbrekende wand | mechanisch | |

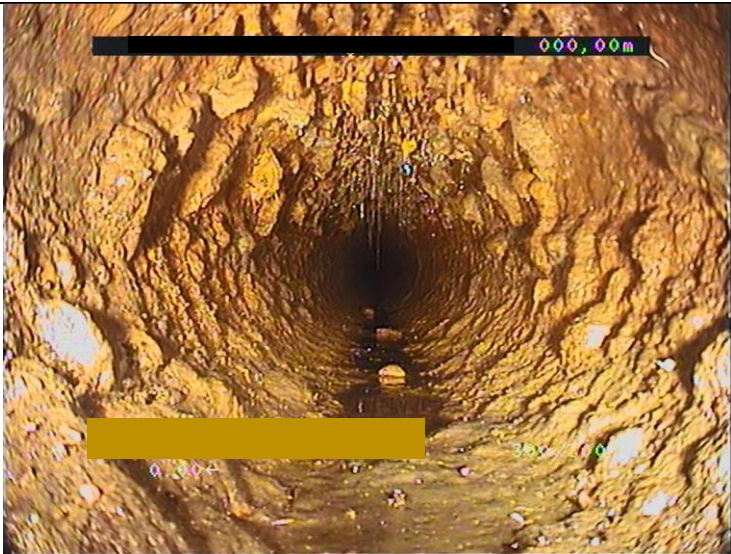
| BAF | J | B | corrosieproducten op het oppervlak | chemisch– algemeen | |

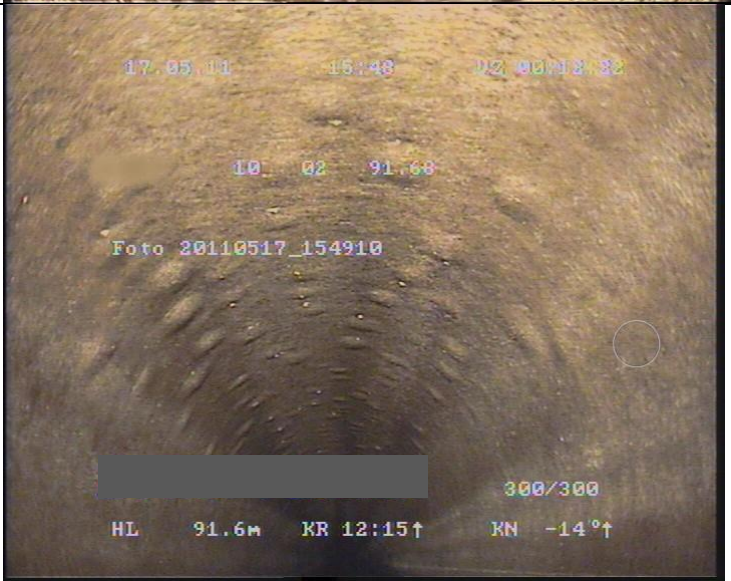
| BAF | K | | Blaarvorming, inwendige uitpuiling | - | |

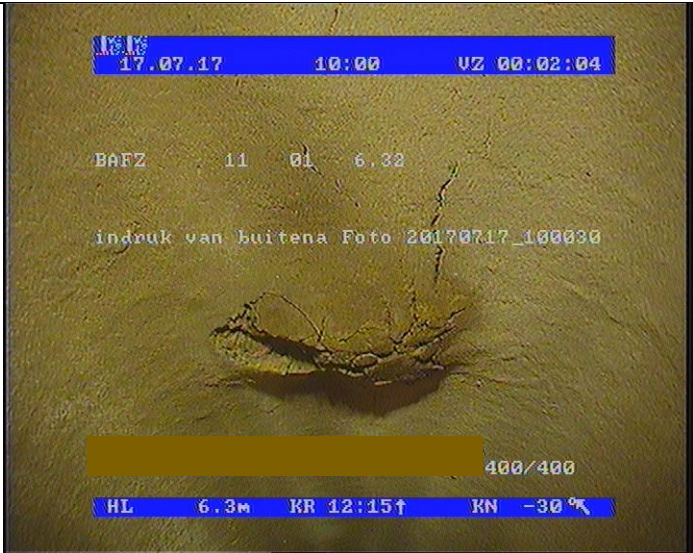
| BAF | Z | E | andere schade aan het oppervlak | oorzaak onduidelijk | |

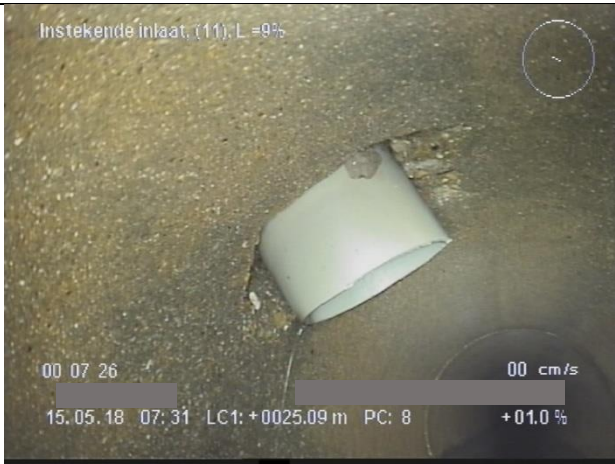
**Instekende aansluiting: Een aansluitende buis die doorsteekt in de leiding en het oppervlak van de dwarsdoorsnede belemmert**

| BAG | | | - | - | |

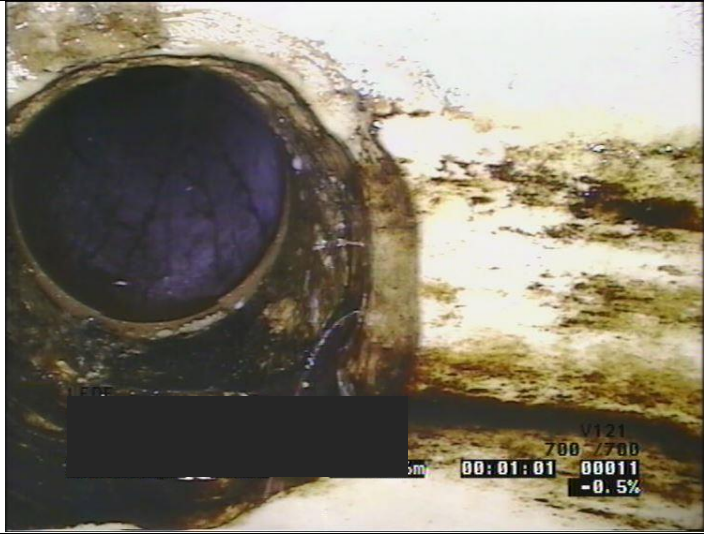
| BAK | K | | verbinding van de liner defect | | |

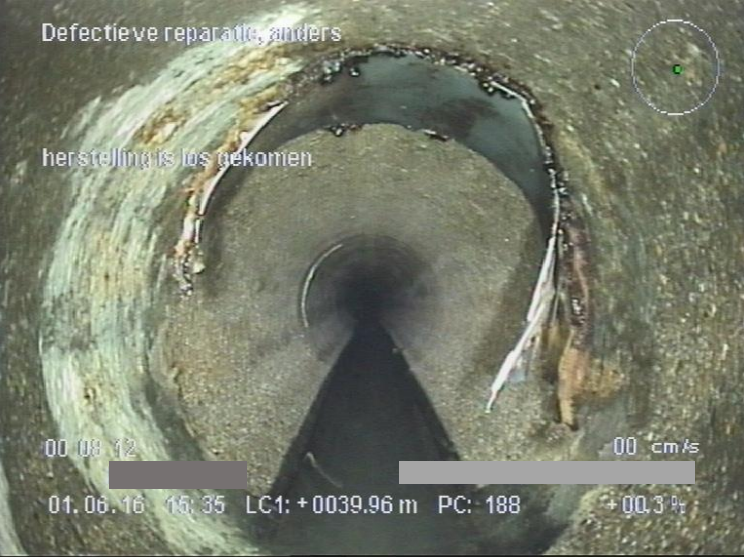
| BAL | D | | ontbrekend reparatiemateriaal aan de buiswand | - | |

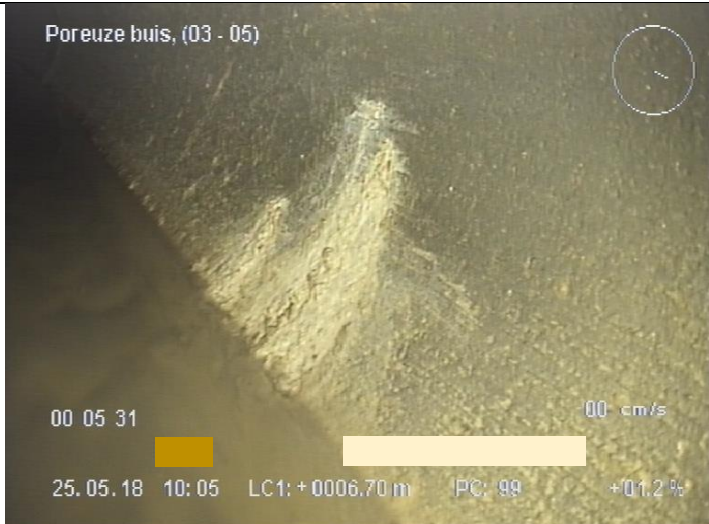
| Poreuze buis: Het buismateriaal wordt als poreus beschouwd (bv. ten gevolge van een fabricagefout) | | | | | |
| BAN | | | - | - | |

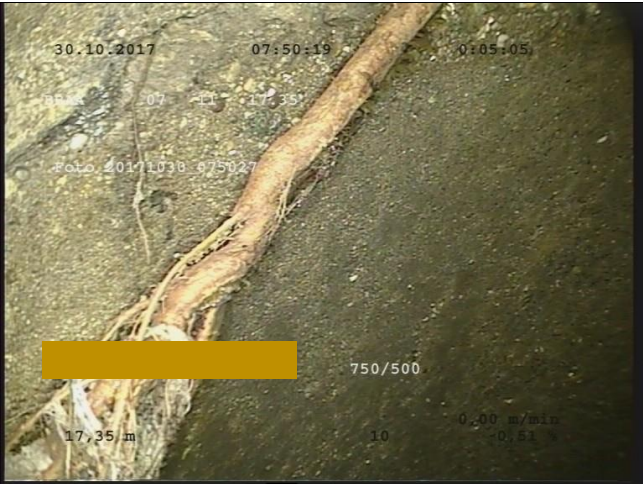
| Wortels van bomen of andere planten de leiding in groeien door verbindingen, defecten of aansluitingen | | | | | |
|---|---|--|---|---|---|
| BBA | A | | een hoofdwortel | - | |

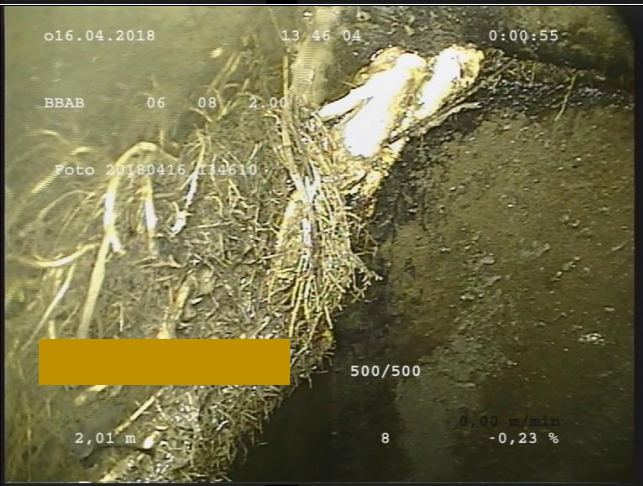
| Wortels van bomen of andere planten de leiding in groeien door verbindingen, defecten of aansluitingen | | | | | |
|---|---|--|---|---|---|
| BBA | B | | onafhankelijke kleine wortels | - | |

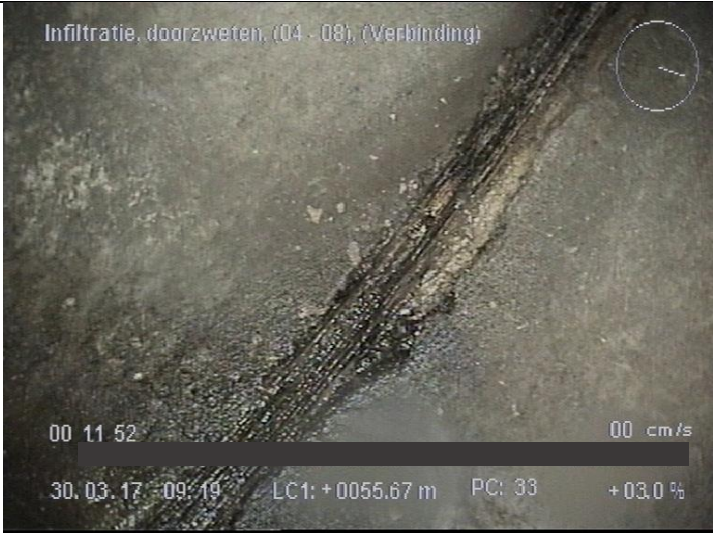
| Infiltratie: Het binnendringen van water door de buiswand, door verbindingen of door defecten | | | | | |
|---|---|--|---|---|---|
| BBF | A | | doorzweeten – langzaam binnendringen van water – geen zichtbare druppels | - | <p>Infiltratie, doorzweeten, (04 - 08), (Verbinding)</p> <p>00 11 52 00 cm/s</p> <p>30.03.17 09:19 LC1: +0055.67 m PC: 33 +03.0 %</p> |

Als voorbeeld nemen we de veelvoorkomende schade “infiltratie”. Infiltratie kan voorkomen aan een voeg, een aansluiting of aan een ander defect. Voorlopig maken we hiervan abstractie. Infiltratie wordt volgens NBN EN13508-2 gecodeerd als BBF, met bijkomende karakterisering BBF A - doorzwetend, BBF B - druppelend, BBF C - instromend en BBF D – binnengutsend.

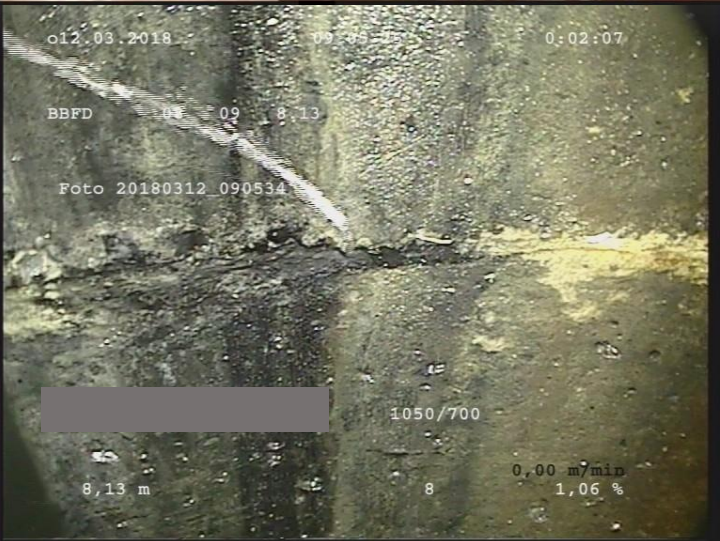
| BBF | D | | binnengutsend – onder druk binnenstromend | - | |
