# SCHADECATALOGUS

VOLGENS NBN EN13508-2

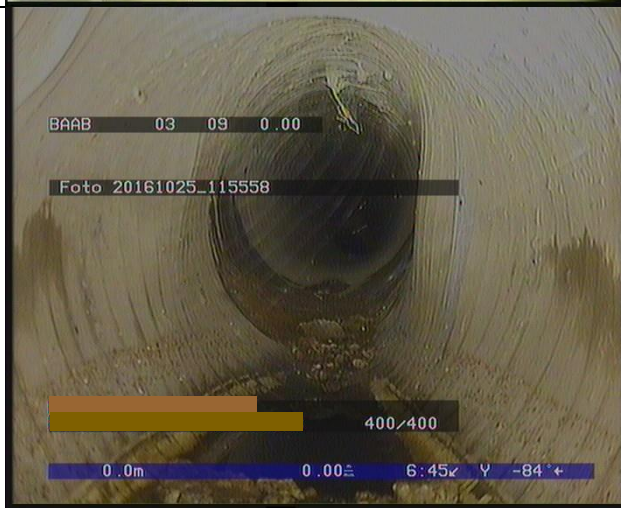
| Deformatie: de vorm van de dwarsdoorsnede van de leiding is gedeformeerd t.o.v. de oorspronkelijke vorm | | | | | |
|---|---|--|---|--|---|
| BAA | B | | horizontaal - de breedte van de buis is verminderd | | |

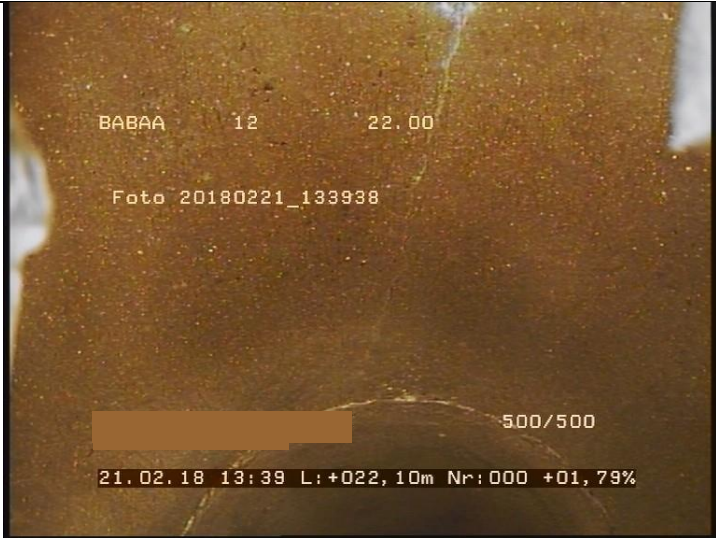
| Scheuren: Geheel van scheuren zonder zichtbaar verplaatste of ontbrekende stukken buis | | | | | |
|---|---|---|---|---|---|
| BAB | A | A | oppervlakte scheur - een scheur alleen in het oppervlak | lengterichting - een scheur of breuk, voornamelijk evenwijdig aan de as van de buis | |

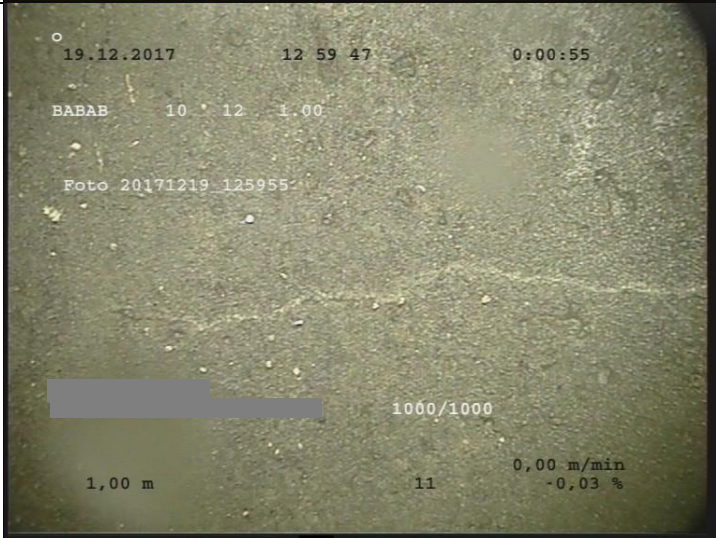
| Scheuren: Geheel van scheuren zonder zichtbaar verplaatste of ontbrekende stukken buis | | | | | |
|---|---|---|---|---|---|
| BAB | A | B | oppervlakte scheur - een scheur alleen in het oppervlak | in omtreksrichting - een scheur of breuk, voornamelijk langs de omtrek van de buis | |

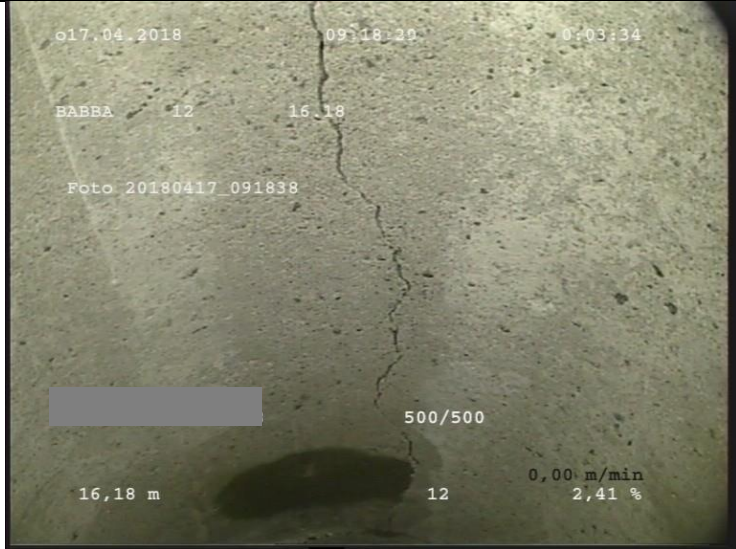
| BAB | B | A | scheur - zichtbare scheurlijnen op de buiswand, brokken nog op hun plaats | lengterichting - een scheur of breuk, voornamelijk evenwijdig aan de as van de buis | |

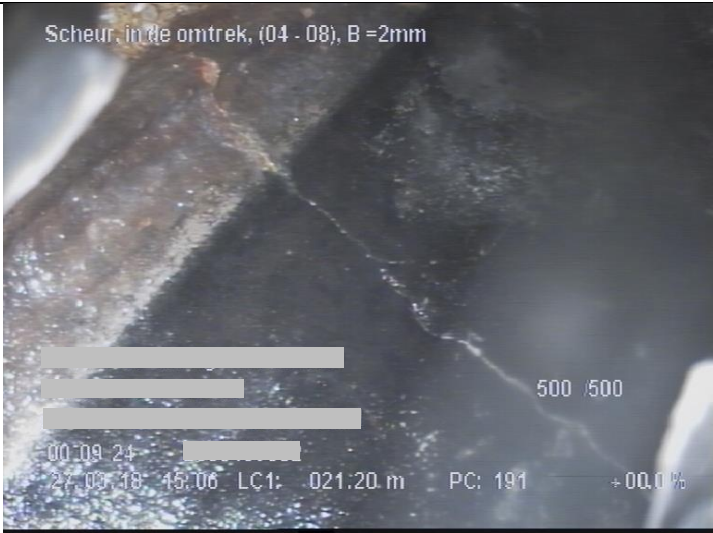
| BAB | B | B | scheur - zichtbare scheurlijnen op de buiswand, brokken nog op hun plaats | in omtreksrichting - een scheur of breuk, voornamelijk langs de omtrek van de buis | |

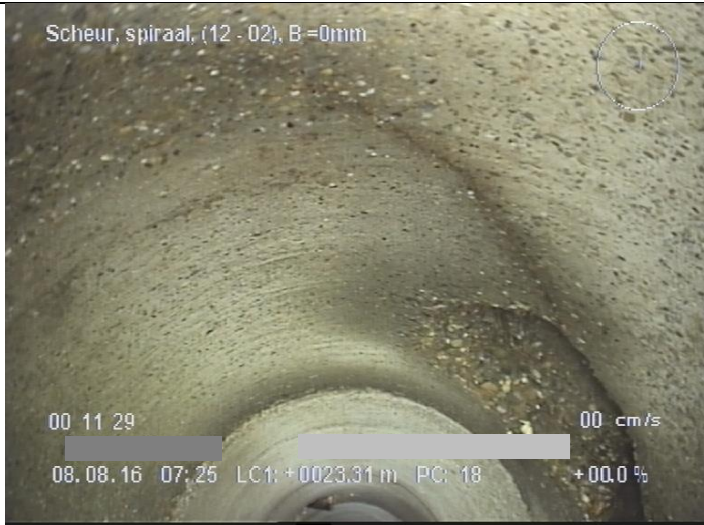
| BAB | B | D | scheur - zichtbare scheurlijnen op de buiswand, brokken nog op hun plaats | spiraalvorming | <p>Scheur, spiraal, (12 - 02), B = 0mm</p> <p>00 11 29 00 cm/s</p> <p>08.08.16 07:25 LC1: +0023.31 m PC: 18 +00.0 %</p> |

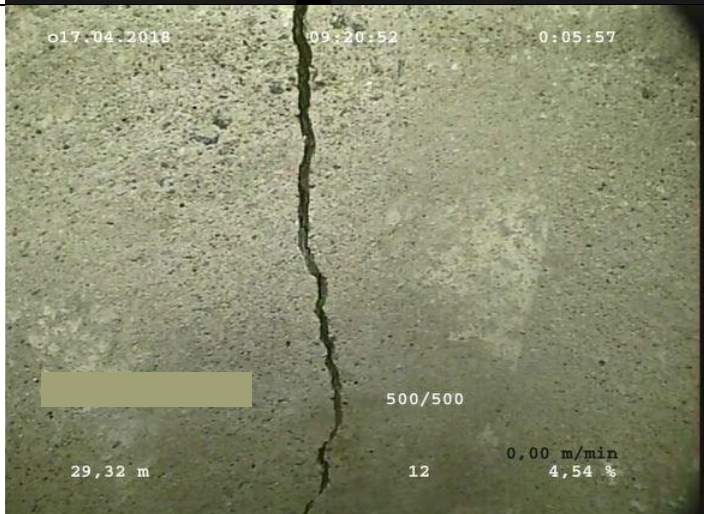
| BAB | C | A | fractuur - zichtbaar open scheuren in de buiswand, brokken nog op hun plaats | lengterichting - een scheur of breuk, voornamelijk evenwijdig aan de as van de buis | <p>017-04-2018 09:20:52 0:05:57</p> <p>500/500</p> <p>29,32 m 12 0,00 m/min 4,54 %</p> |

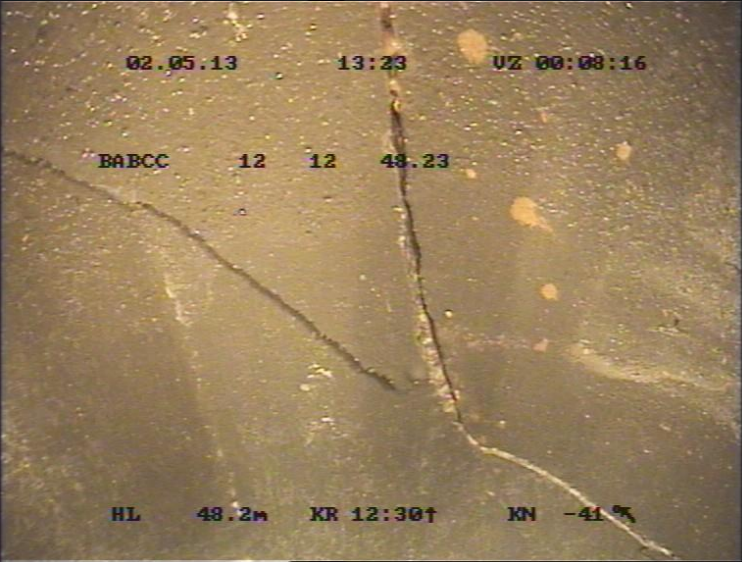
| BAB | C | C | fractuur - zichtbaar open scheuren in de buiswand, brokken nog op hun plaats | gecompliceerd - een groep van scheuren en breuken die niet beschreven kunnen worden als evenwijdig aan de as of langs de omtrek | |

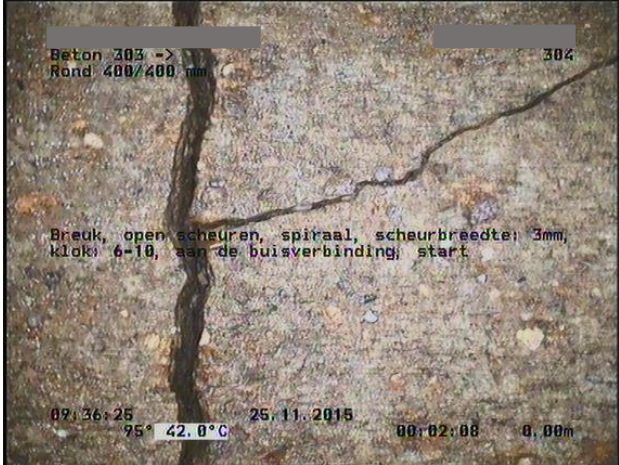
| BAB | C | D | fractuur - zichtbaar open scheuren in de buiswand, brokken nog op hun plaats | spiraalvorming | |

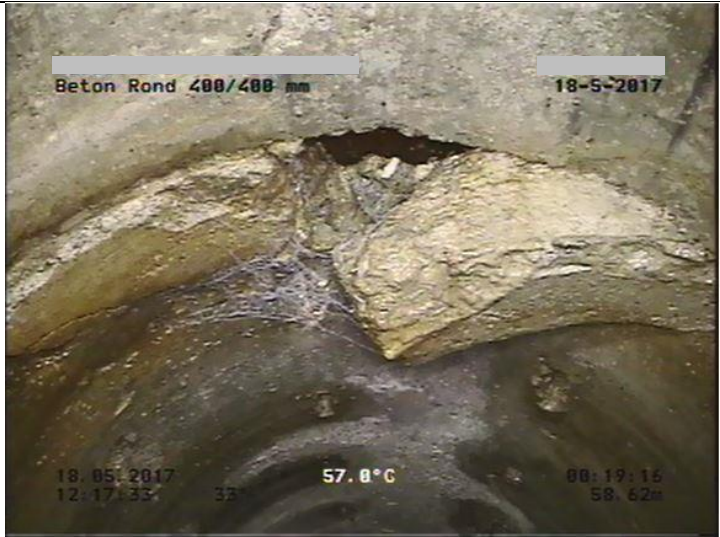
| BAC | A | | breuk: delen van de buis zichtbaar verplaatst maar ontbreken niet | - | |

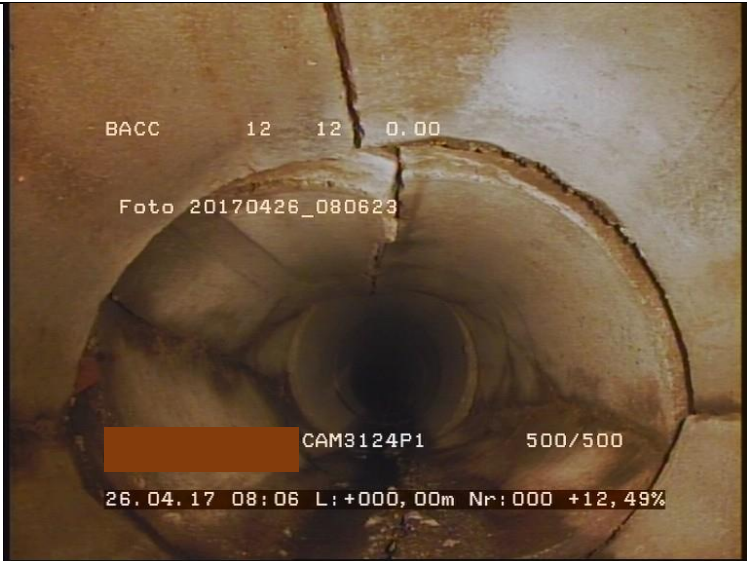
| BAC | C | | instorting: compleet verlies van structurele stabiliteit | - | <p>BACC 12 12 0.00</p> <p>Foto 20170426_080623</p> <p>CAM3124P1 500/500</p> <p>26.04.17 08:06 L: +000,00m Nr:000 +12,49%</p> |

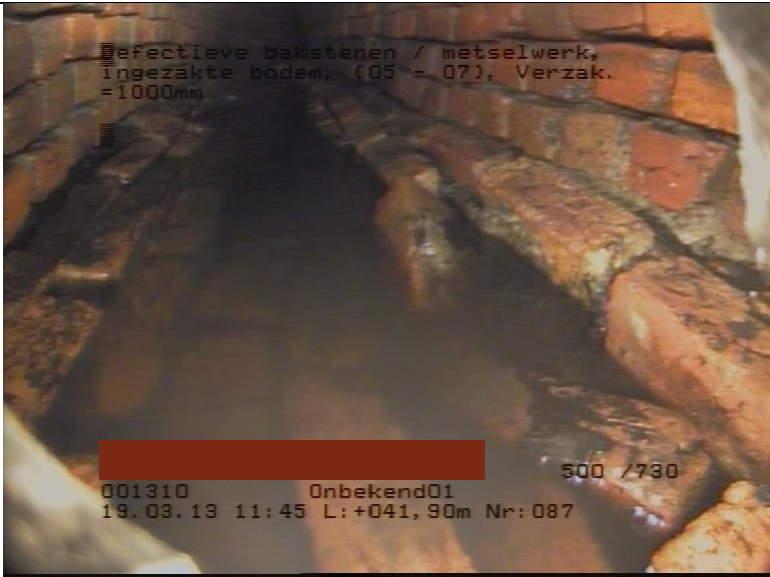
| BAD | C | | ingezakte bodem - een deel van de bodem/binnenzijde van een stenen of gemetselde leiding is ingezakt ten opzichte van de wanden waarbij een gat van meer dan 20 mm is ontstaan | - | |

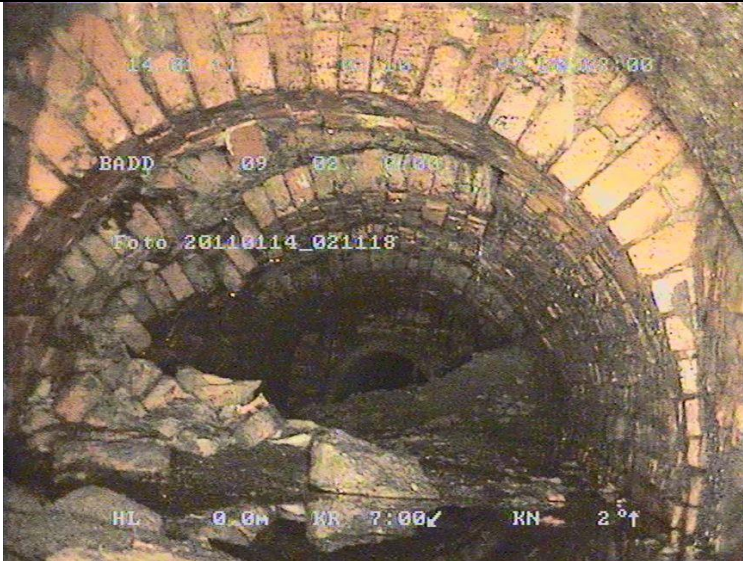
| BAD | D | A | Instorting - compleet verlies van constructieve stabiliteit | een volgende laag stenen of metselwerk is zichtbaar door het gat dat ontstaan is door de ontbrekende metselwerk | |

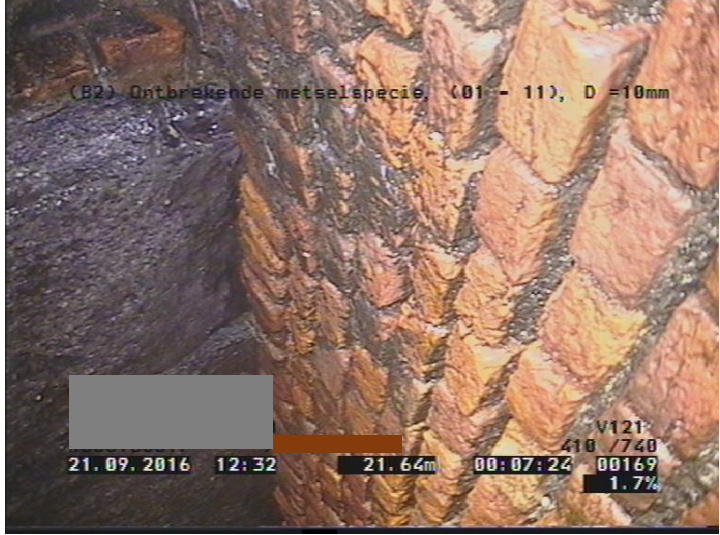
**Ontbrekende metselspecie: Alles of een deel van de metselspecie van stenen of metselwerk ontbreekt**

| BAE | | | - | - | <p>(B2) Ontbrekende metselspecie (01 -- 11), D = 10mm</p> <p>V121<br/>410 / 740<br/>21.09.2016 12:32 21.64m 00:07:24 00169<br/>1.7%</p> |

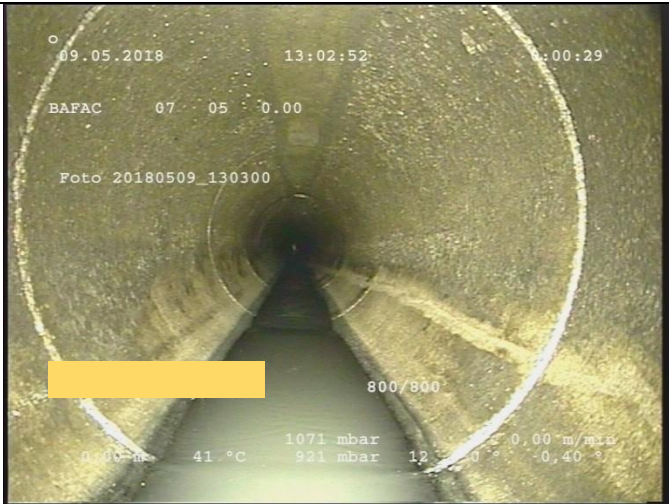
| BAF | A | C | toegenomen ruwheid | chemisch - schade in bovenste deel van de leiding | |

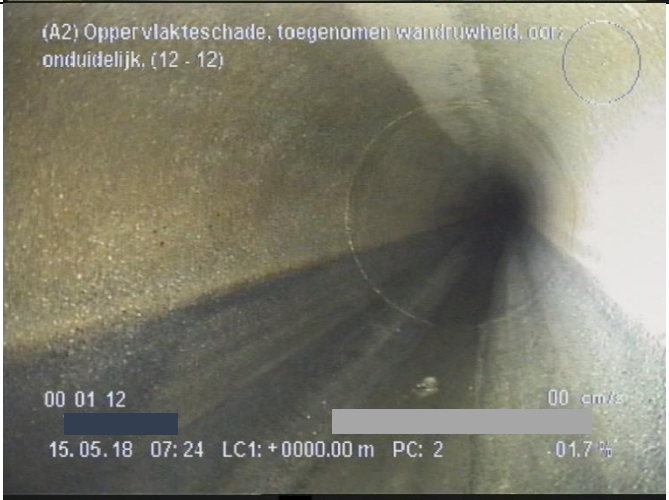
| BAF | A | E | toegenomen ruwheid | oorzaak onduidelijk | |

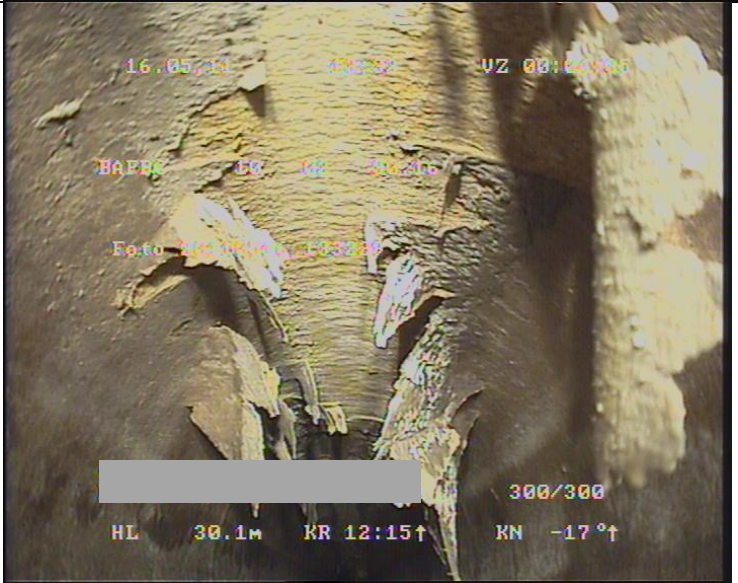
| BAF | B | C | afbrokkelen – afbreken van kleine fragmenten van het oppervlak van de materiaalsoort | chemisch - schade in bovenste deel van de leiding | <p>16.05.18 10:29 L: +020,00m Nr: 000 -00,43%</p> <p>BAFBA 08 09 20.00</p> <p>Foto 20180323_102840</p> <p>300/300</p> <p>HL 30.1m KR 12:15↑ KN -17°↑</p> |

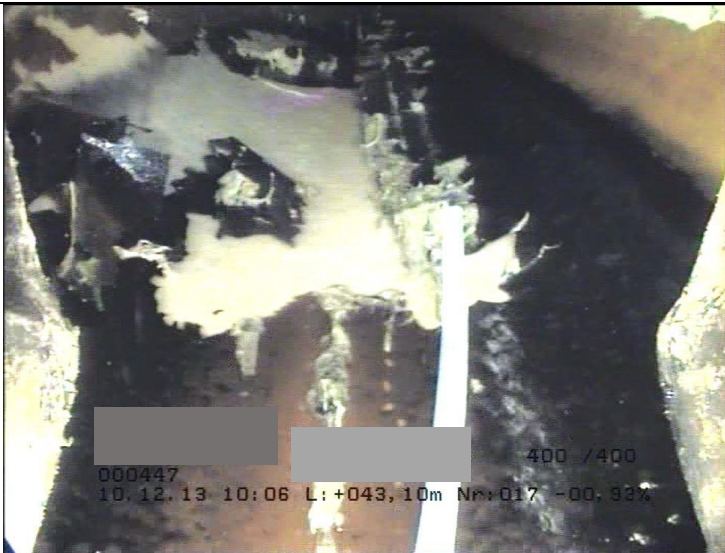
| BAF | B | E | afbrokkelen – afbreken van kleine fragmenten van het oppervlak van de materiaalsoort | oorzaak onduidelijk | |

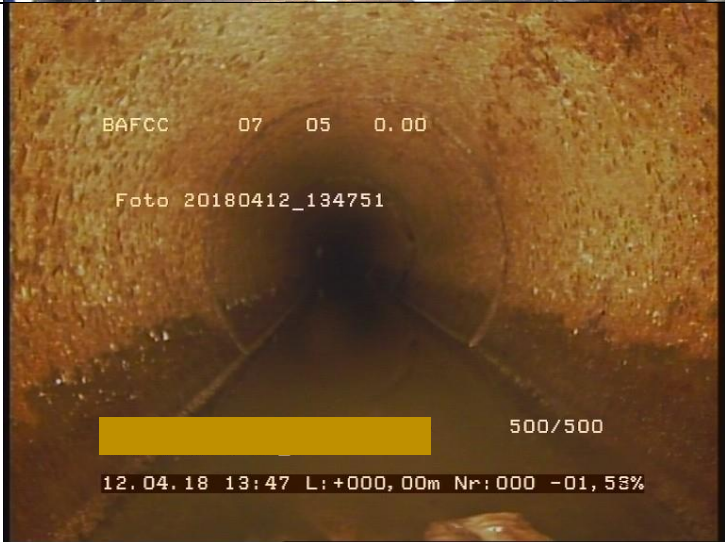
| BAF | C | C | zichtbare toeslagstoffen | chemisch - schade in bovenste deel van de leiding | |

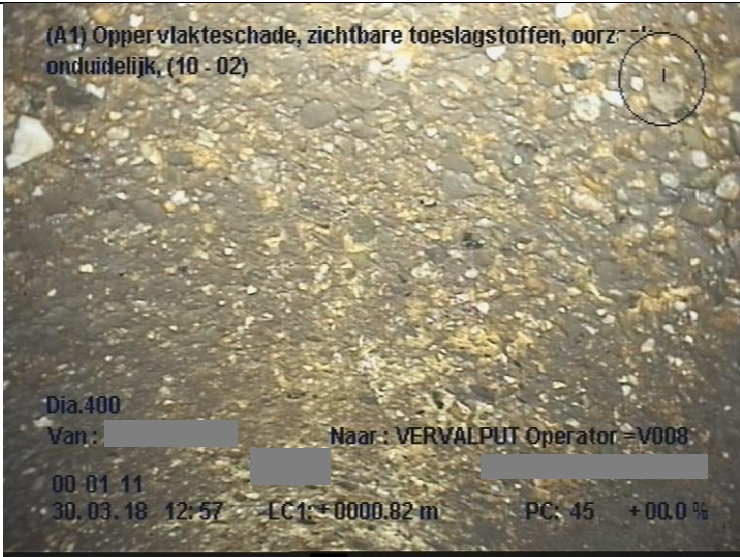
| BAF | C | E | zichtbare toeslagstoffen | oorzaak onduidelijk | <p>(A1) Oppervlakteschade, zichtbare toeslagstoffen, oorzaak onduidelijk, (10 - 02)</p> <p>Dia.400<br/>Van: [redacted] Naar: VERVALPUT Operator =V008<br/>00 01 11 [redacted]<br/>30.03.18 12:57 LC1: +0000.82 m PC: 45 +00.0 %</p> |

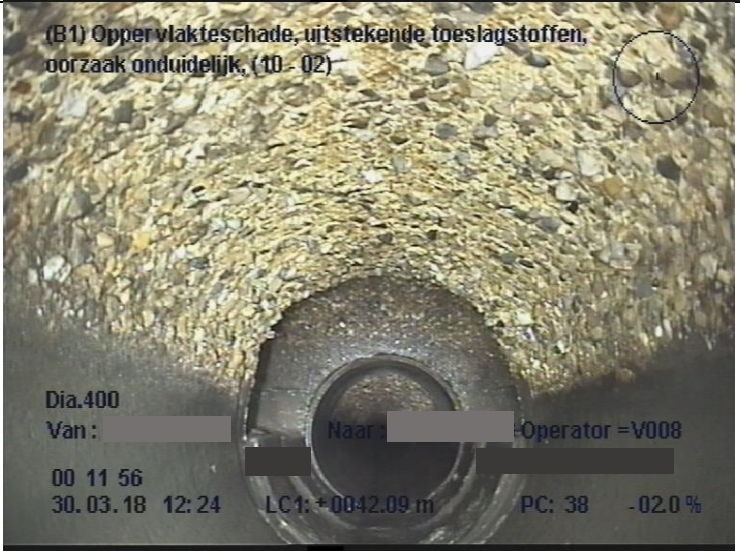
| BAF | D | C | toeslagstoffen die buiten het oppervlak uitsteken | chemisch -, schade in bovenste deel van de leiding | <p>(B1) Oppervlakteschade, uitstekende toeslagstoffen, oorzaak onduidelijk, (10 - 02)</p> <p>Dia.400<br/>Van: [redacted] Naar: [redacted] Operator =V008<br/>00 11 56 [redacted]<br/>30.03.18 12:24 LC1: +0042.09 m PC: 38 -02.0 %</p> |

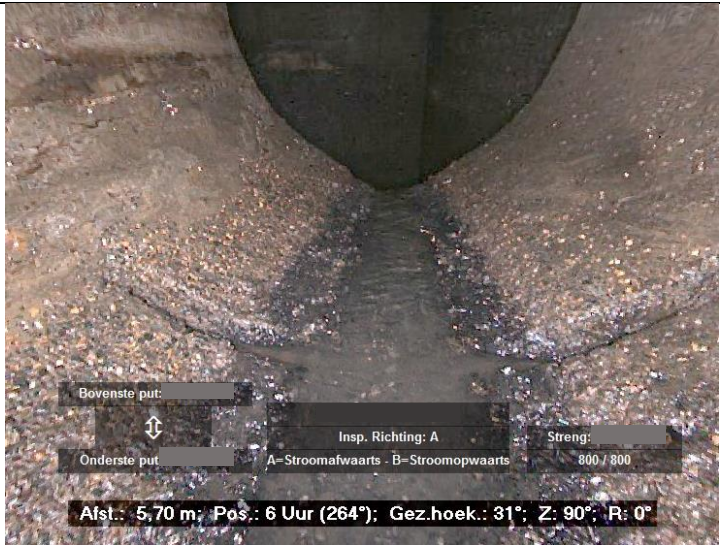
| BAF | D | D | toeslagstoffen die buiten het oppervlak uitsteken | chemisch - schade in onderste deel van de leiding | |

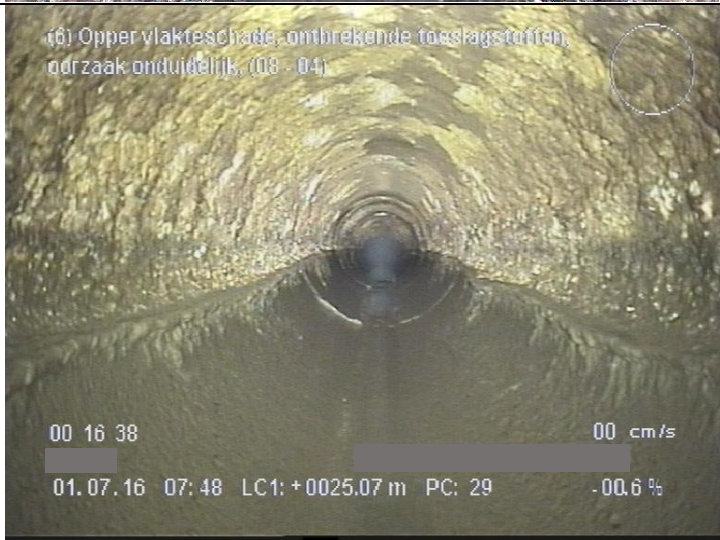
| BAF | E | C | ontbrekende toeslagstoffen | chemisch -, schade in bovenste deel van de leiding | |

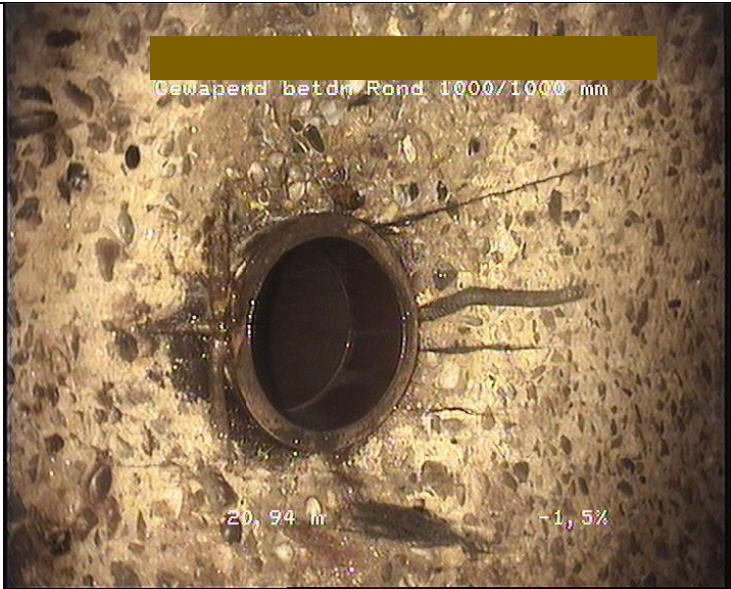
| BAF | F | A | zichtbare wapening | mechanisch | |

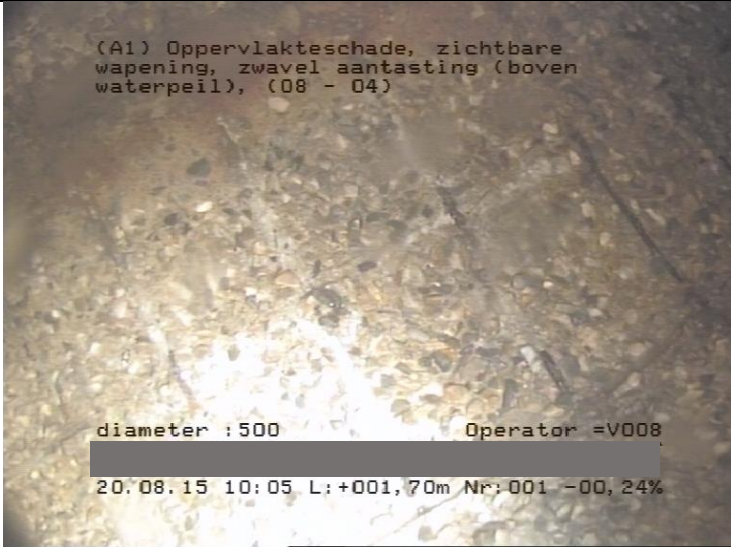
| BAF | F | C | zichtbare wapening | chemisch - schade in bovenste deel van de leiding | <p>(A1) Oppervlakteschade, zichtbare wapening, zwavel aantasting (boven waterpeil), (08 - 04)</p> |

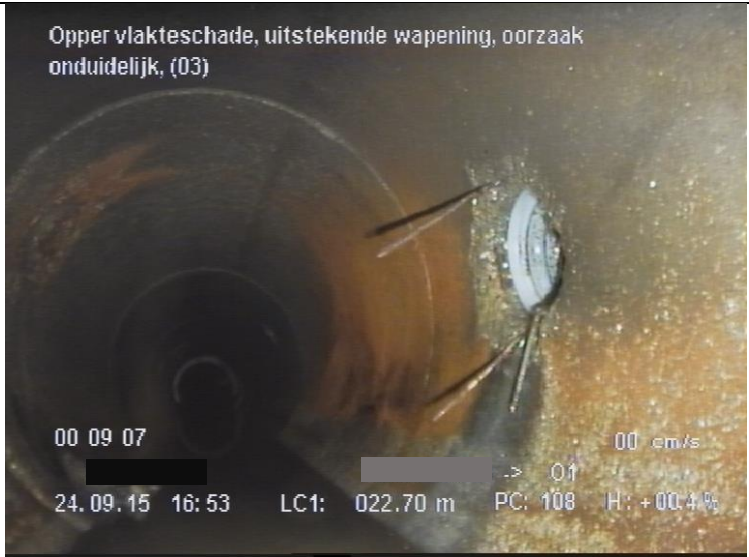
| BAF | G | A | wapening die door het oppervlak uitsteekt | mechanisch | <p>Oppervlakteschade, uitstekende wapening, oorzaak onduidelijk, (03)</p> <p>00 09 07<br/>24.09.15 16:53 LC1: 022.70 m PC: 108 H: +00.4 %</p> |

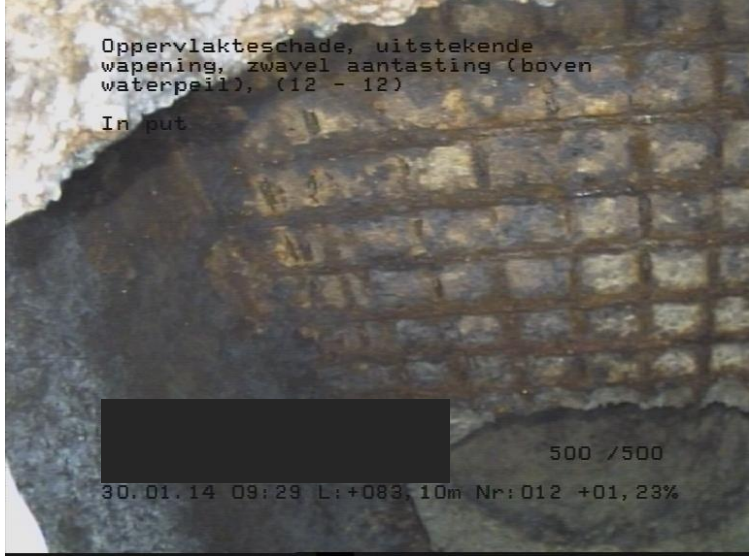
| BAF | G | C | wapening die door het oppervlak uitsteekt | chemisch,- schade in bovenste deel van de leiding | <p>Oppervlakteschade, uitstekende wapening, zwavel aantasting (boven waterpeil), (12 - 12)</p> <p>In put</p> <p>500 /500<br/>30.01.14 09:29 L:+083.10m Nr: 012 +01.23%</p> |

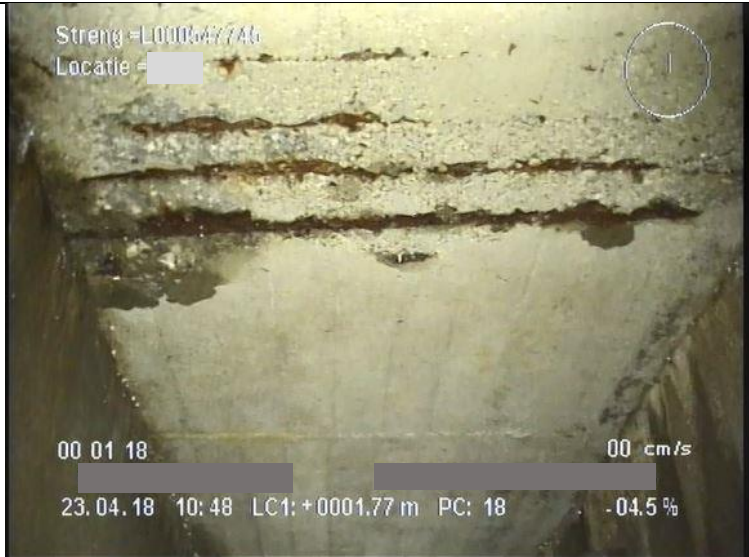
| BAF | H | E | gecorrodeerde wapening | oorzaak onduidelijk | |

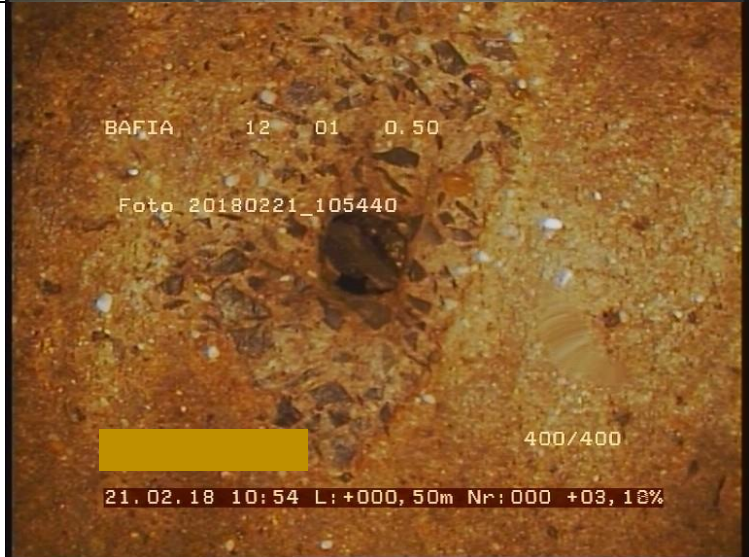
| BAF | I | A | ontbrekende wand | mechanisch | |

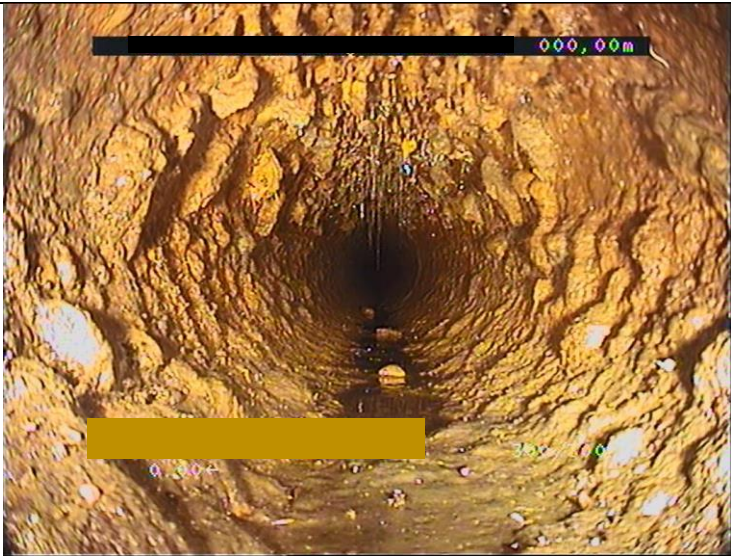
| BAF | J | B | corrosieproducten op het oppervlak | chemisch– algemeen | |

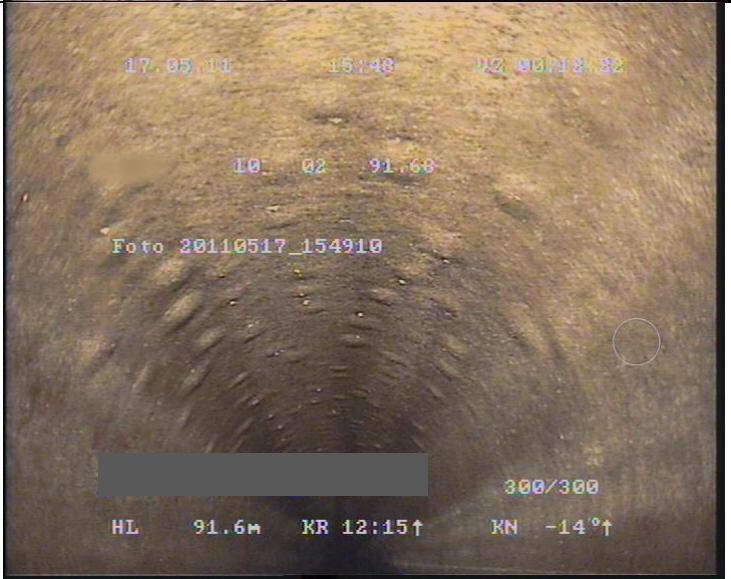
| BAF | K | | Blaarvorming, inwendige uitpuiling | - | |

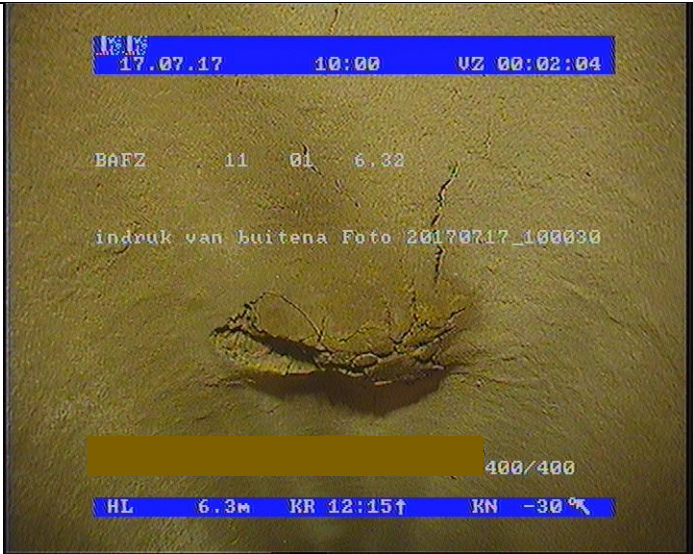
| BAF | Z | E | andere schade aan het oppervlak | oorzaak onduidelijk | |

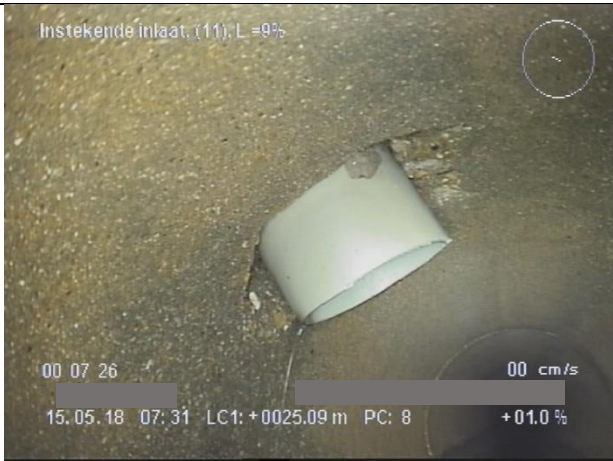
**Instekende aansluiting: Een aansluitende buis die doorsteekt in de leiding en het oppervlak van de dwarsdoorsnede belemmert**

| BAG | | | - | - | |

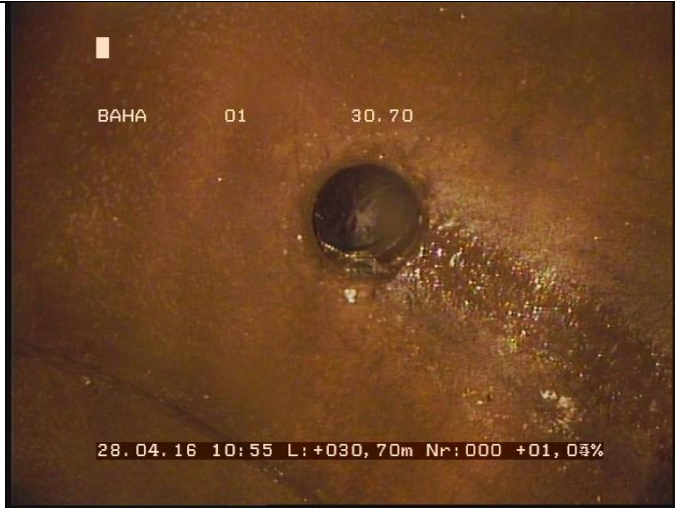
| BAH | A | | de plaats van de aansluiting is niet juist | - | |

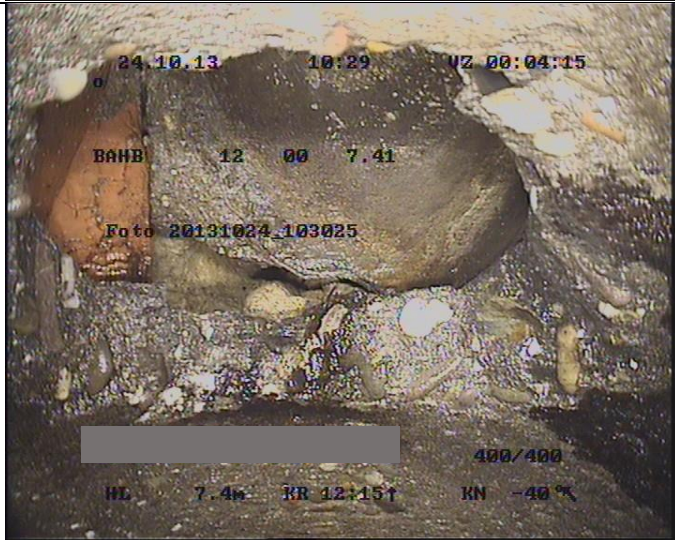
| BAH | B | | er is een opening tussen het eind van de verbindende buis en de hoofdbuis | - | |

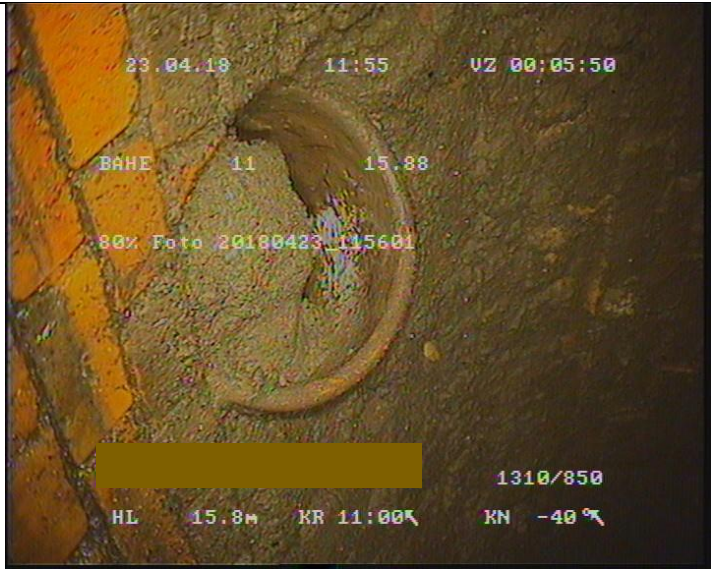
| BAH | E | | de aansluitende buis is geblokkeerd | - | |

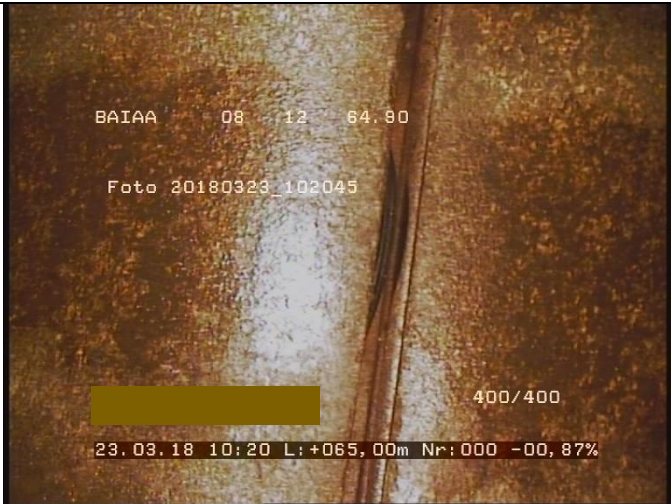
| BAI | A | A | afdichtingsring | zichtbaar verplaatst maar niet inhangend in de buis | |

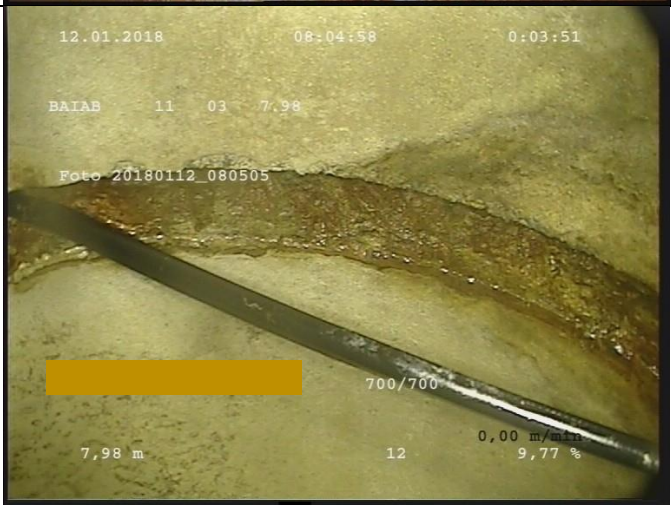
| BAI | A | B | afdichtingsring | inhangend maar niet gebroken, het laagste punt boven de horizontale as | |

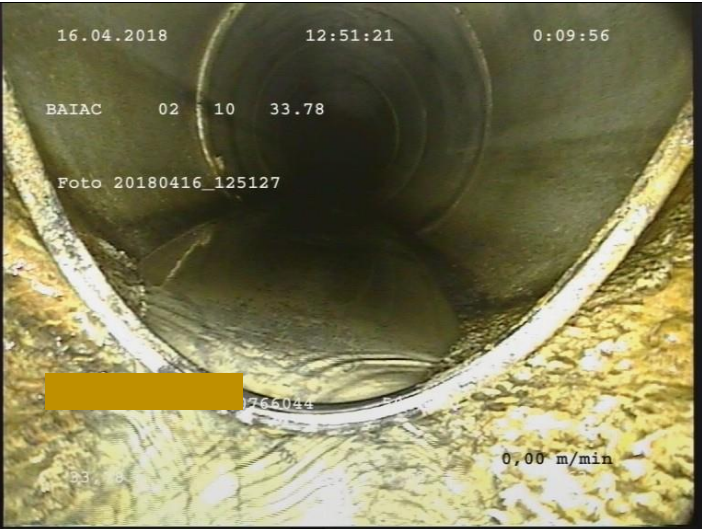
| BAI | A | C | afdichtingsring | inhangend maar niet gebroken, het laagste punt onder de horizontale as | |

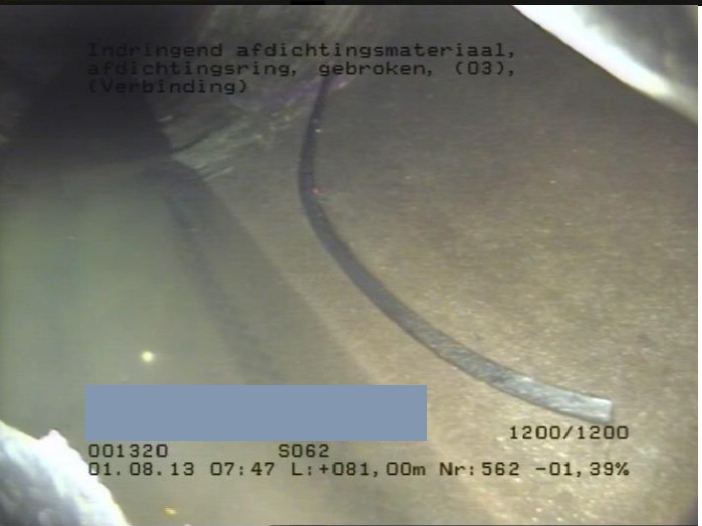
| BAI | A | D | afdichtingsring | inhangend en gebroken | |

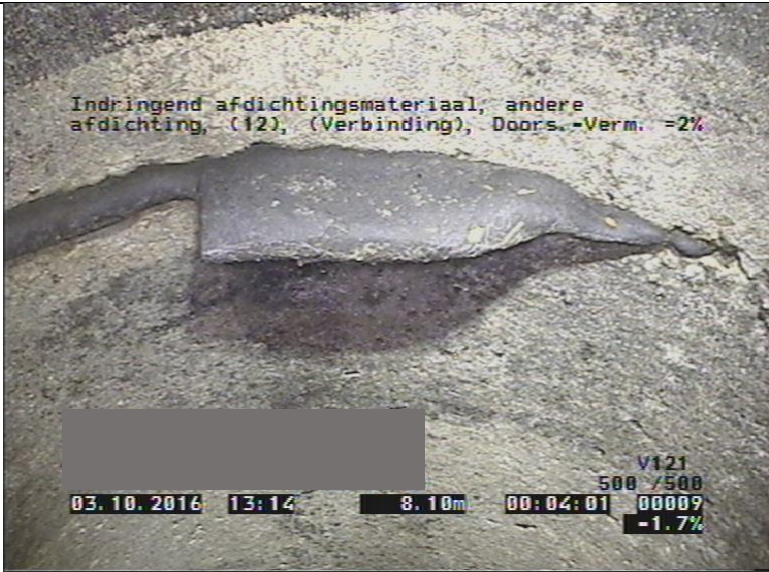
| BAI | Z | | Ander afdichtingsmateriaal | - | |

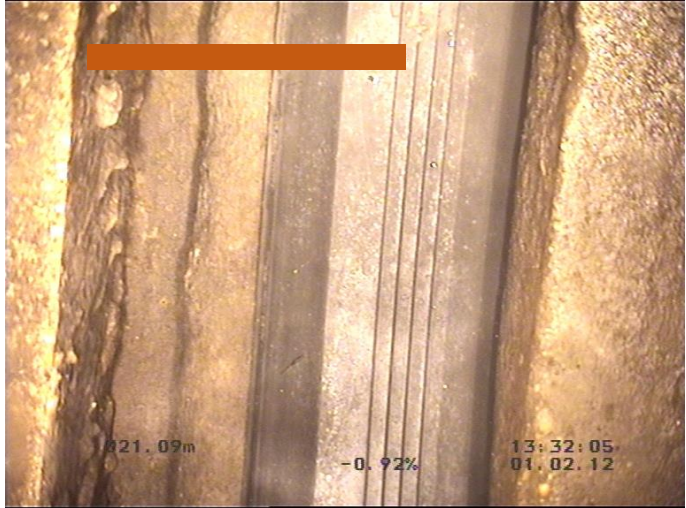
| BAJ | A | | in de lengterichting – de buizen zijn evenwijdig aan het tracé van het riool verplaatst | | |

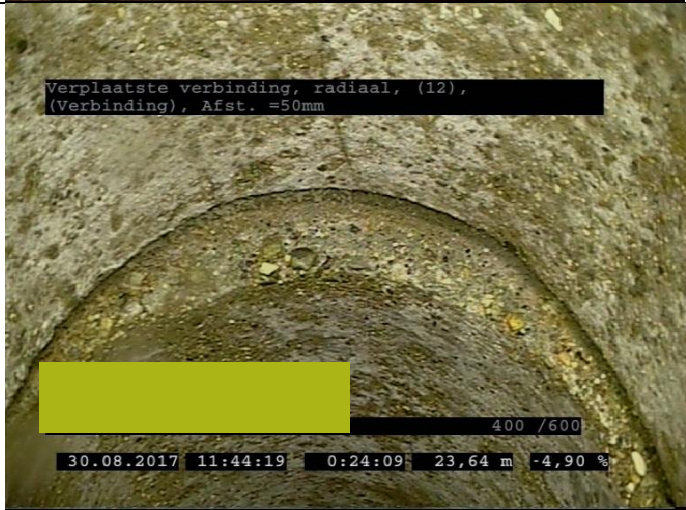
| BAJ | B | | radiaal – de buizen zijn verplaatst loodrecht op het tracé van het riool | | |

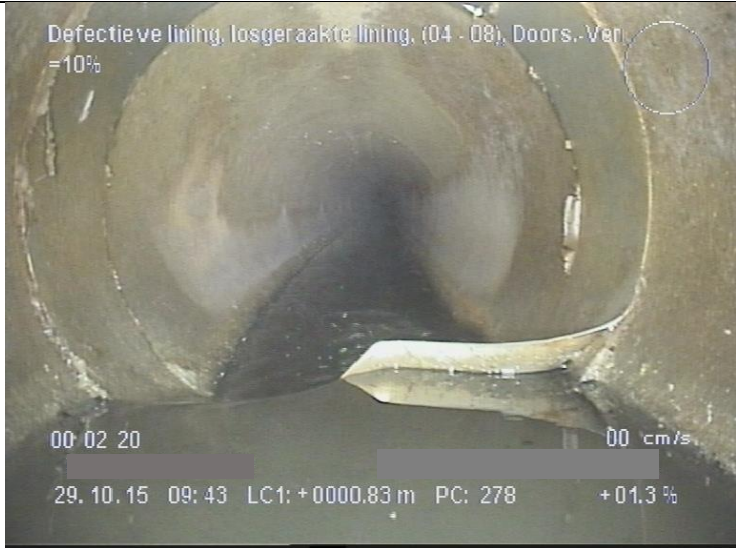
| BAK | A | | de binnenkleding van de leiding is losgeraakt | - | |

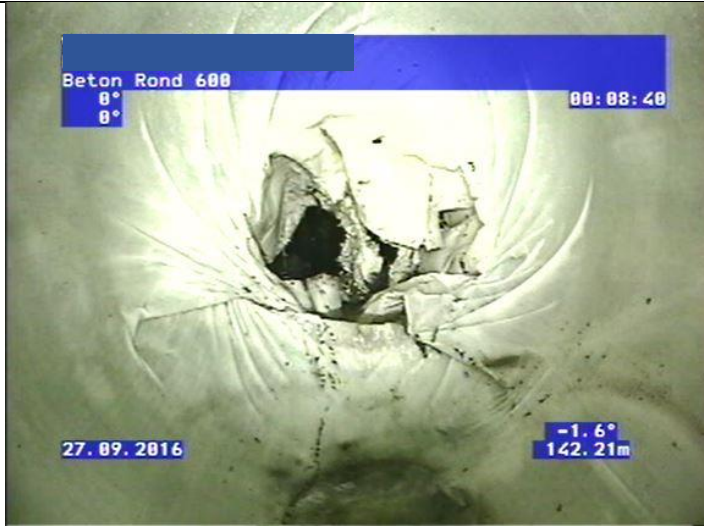
| BAK | C | | het uiteinde van de binnenbekleding is defect | - | |

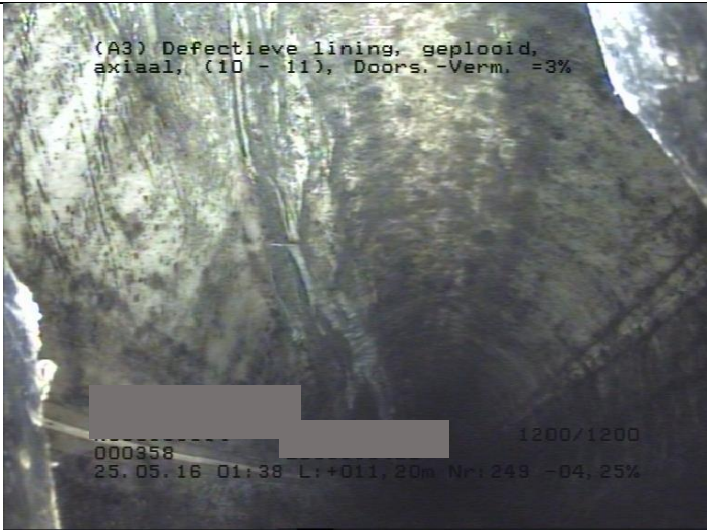
| BAK | D | A | geplooide binnenbekleding | in de lengterichting –voornamelijk evenwijdig aan de as van de buis | |

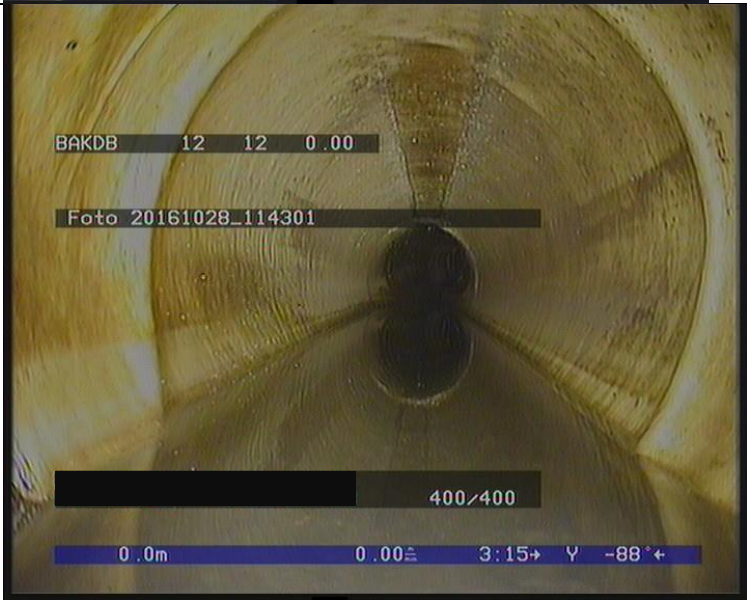
| BAK | D | B | geplooide binnenbekleding | in de omtrekriching –voornamelijk in de omtrek van de buis | |

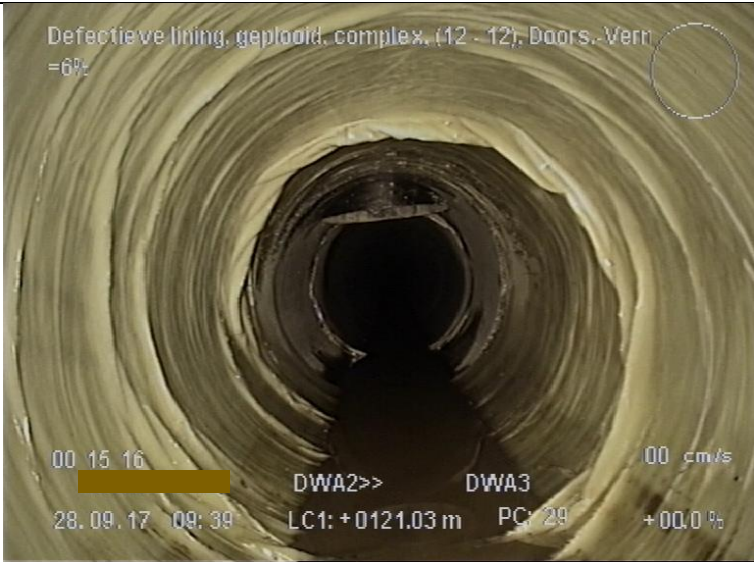
| BAK | D | C | geplooide binnenbekleding | complex | |

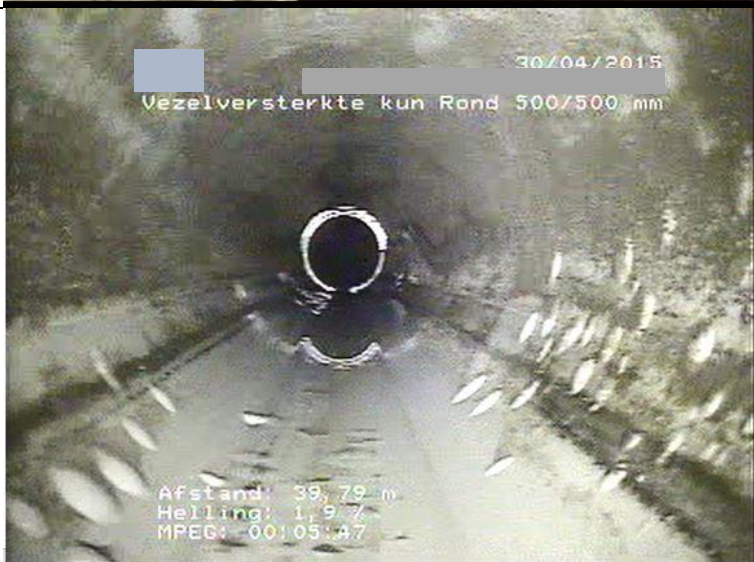
| BAK | E | | blaren of interne uitpuiling van de binnenbekleding | - | |

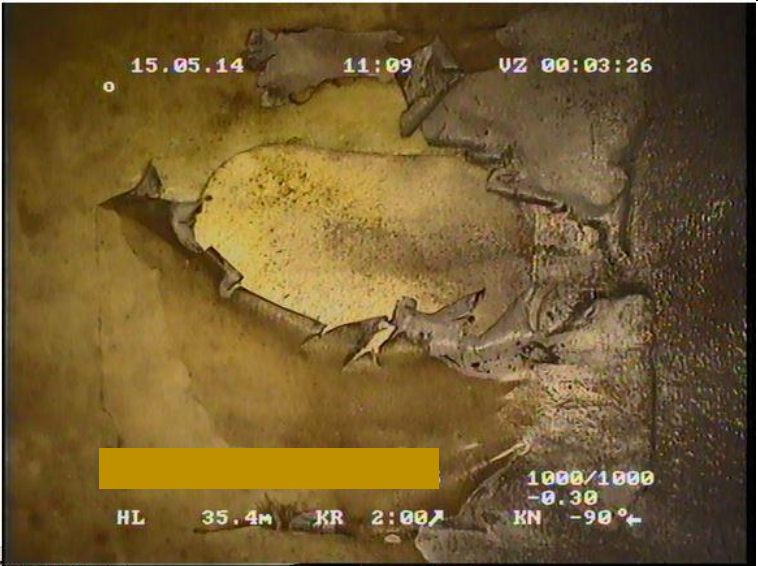
| BAK | G | | Loskomen van de interne film of coating | | |

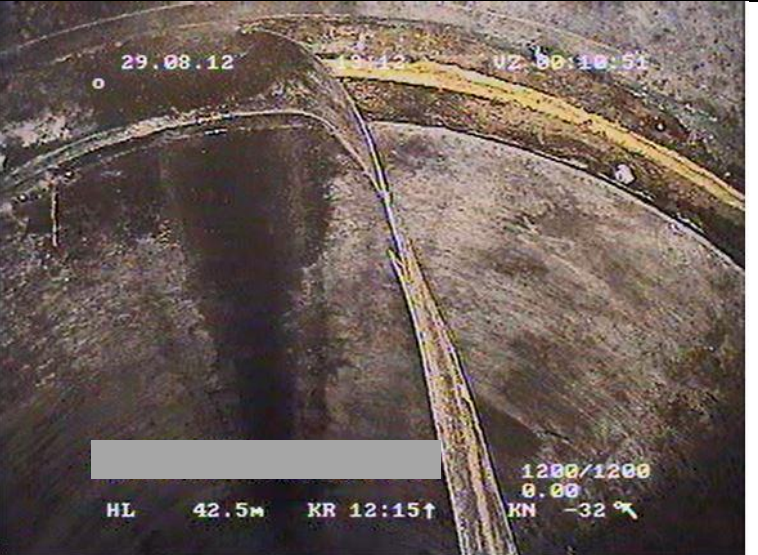
| BAK | H | | loskomen van de verbindingnaad | | |

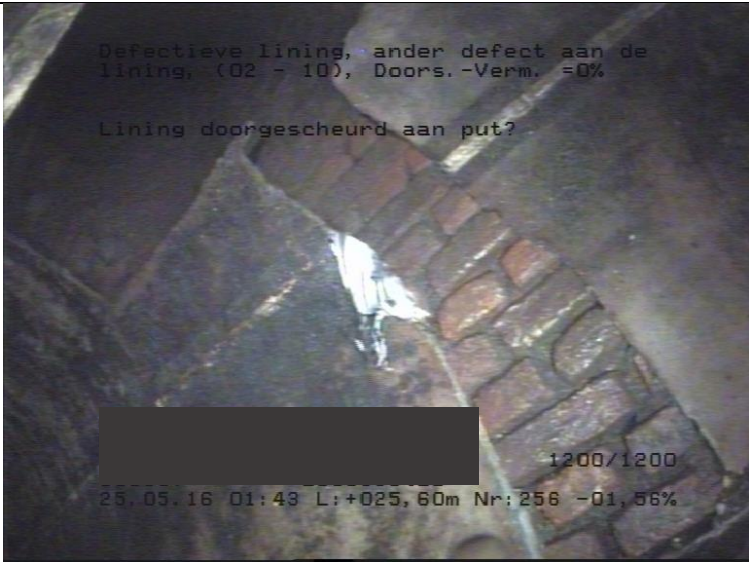
| BAK | I | | breuk of spleet (met inbegrip van lasfouten) | | |

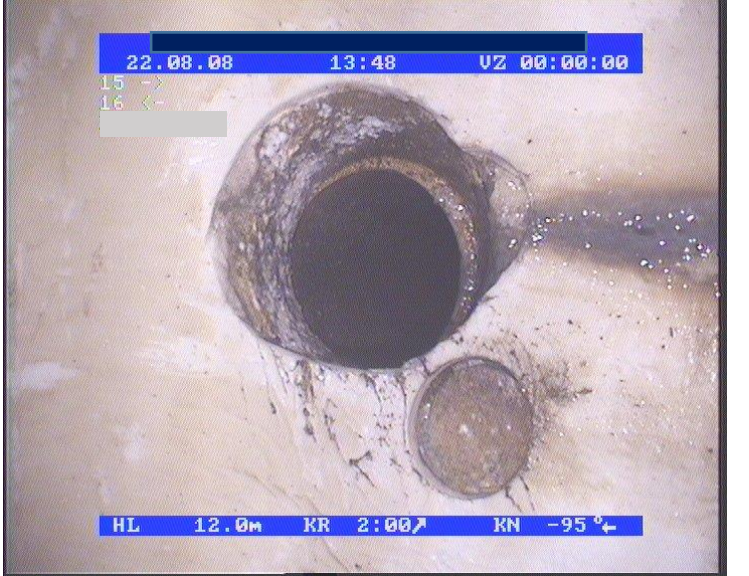
| BAK | J | | gat in de lining | | |

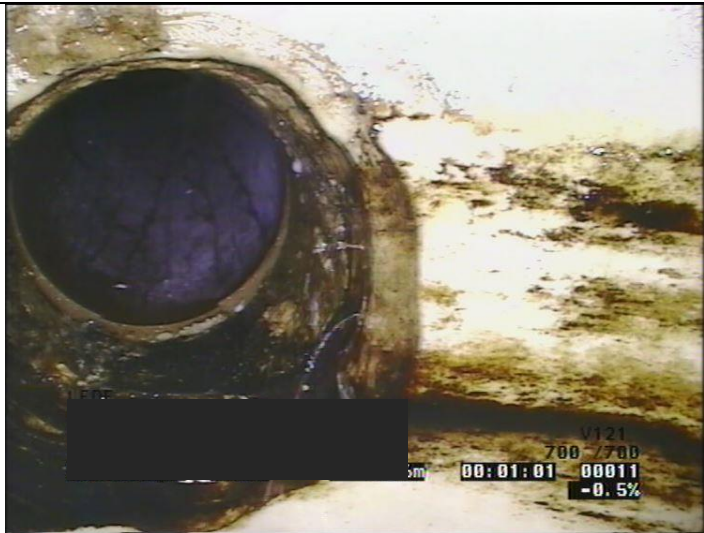
| BAK | K | | verbinding van de liner defect | | |
