# SCHADECATALOGUS

VOLGENS NBN EN13508-2

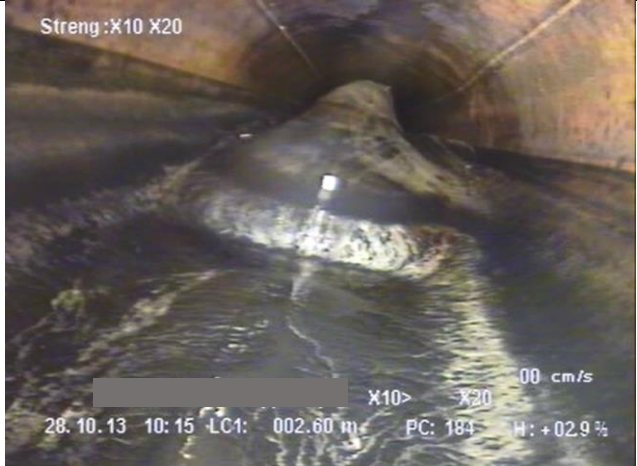
| BAK | Z | | ander defect aan de binnenbekleding – verdere details moeten worden vermeld bij de opmerkingen | | |

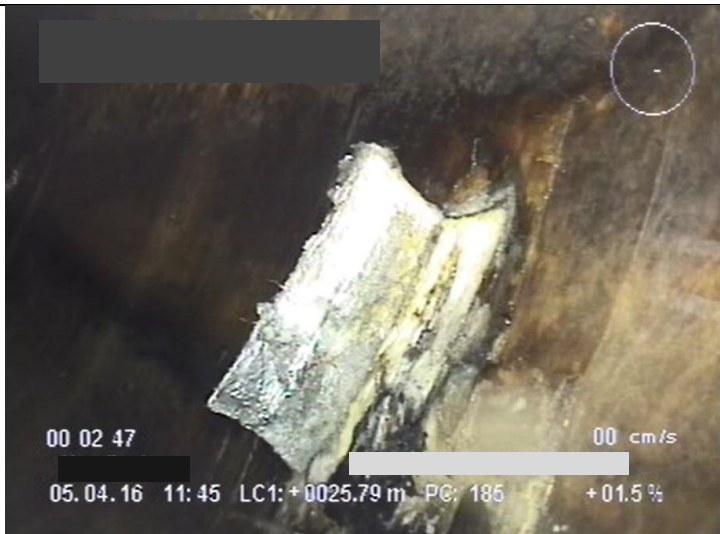
| BAL | B | | een plaatselijke dichting van een opzettelijk in de buiswand gemaakt gat is defect geraakt | - | |

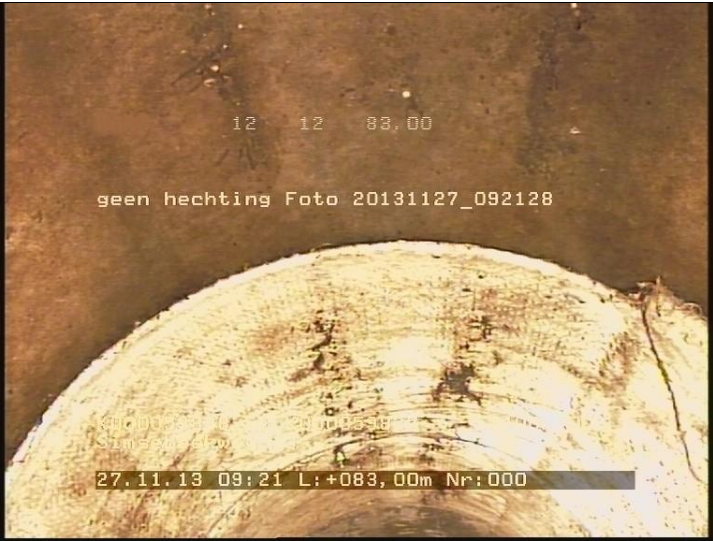
| BAL | C | | het loskomen van reparatiemateriaal aan de buiswand | - | |

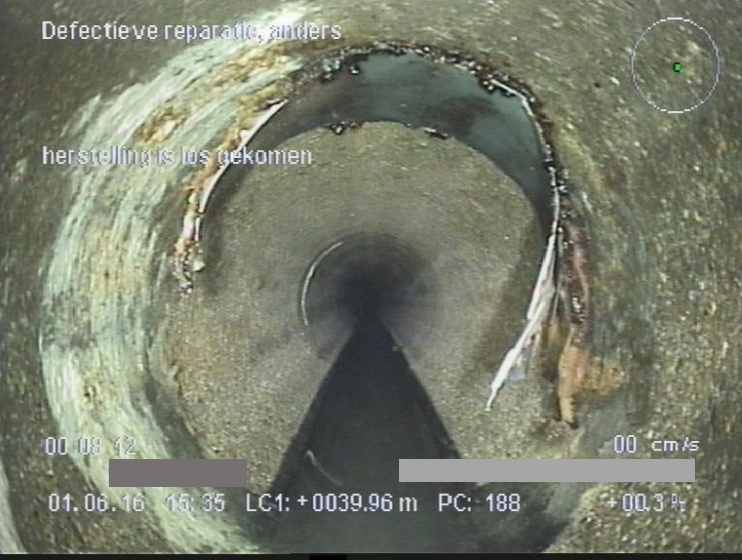
| BAL | D | | ontbrekend reparatiemateriaal aan de buiswand | - | |

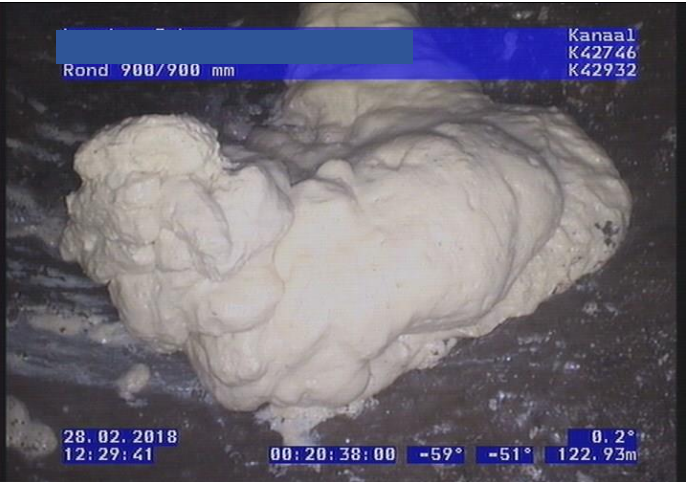
| BAL | E | | Overmatig reparatiemateriaal dat een obstakel vormt | - | |

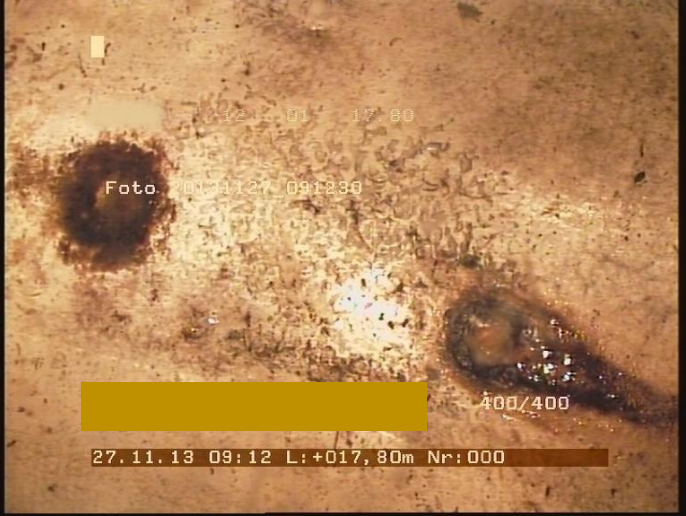
| BAL | F | | gat in reparatiemateriaal | - | |

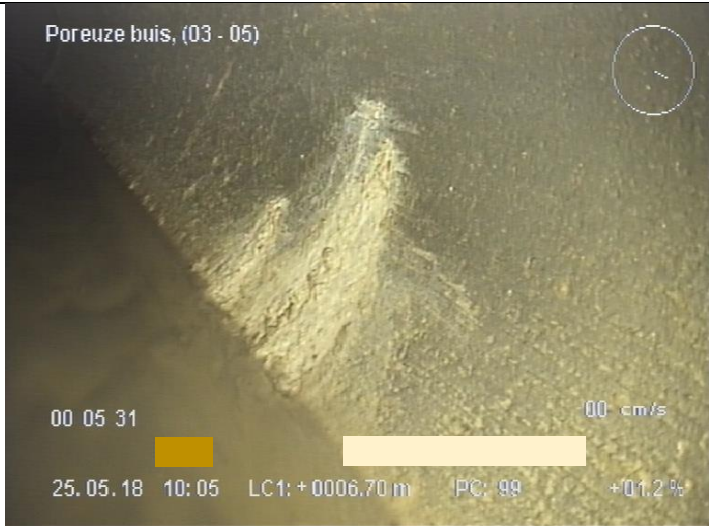
| Poreuze buis: Het buismateriaal wordt als poreus beschouwd (bv. ten gevolge van een fabricagefout) | | | | | |
| BAN <sup>1</sup> | | | - | - | |

<sup>1</sup> Toestandsaspect wordt aangeduid met één of een combinatie van volgende coderingen BBB/BAF/BBF (Zie Dossier 16: Kwaliteit van rioolnetten Deel 1 – Visuele rioolinspectie, OCW)

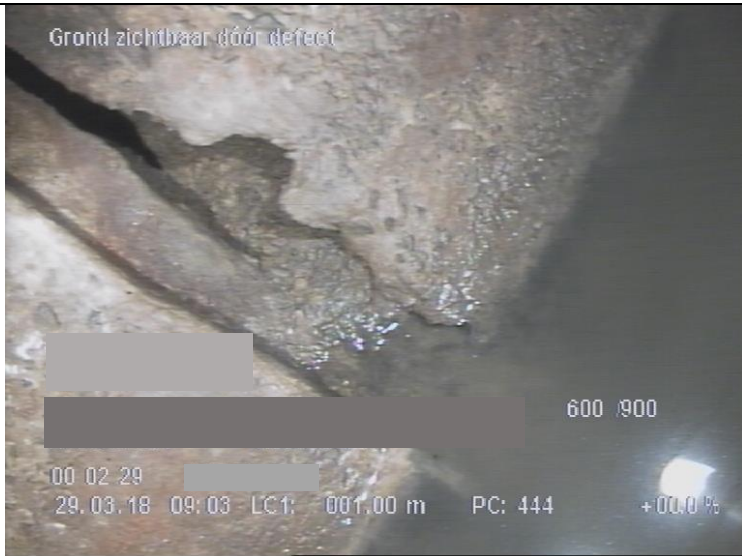
**Grond zichtbaar door het defect: Het omhullingsmateriaal of de grond buiten de wand van de buis is doorheen het defect zichtbaar**

| BAO | | | - | - | |

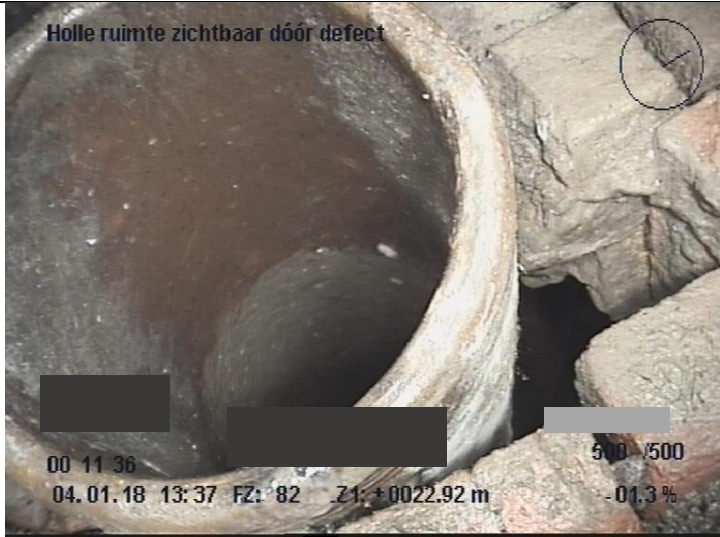
| Holle ruimte zichtbaar door het defect: Een holle ruimte buiten de buis is door een defect heen zichtbaar | | | | | |
| BAP | | | - | - | <p>Holle ruimte zichtbaar dóór defect</p> <p>00 11 36<br/>04.01.18 13:37 FZ: 82 Z1: +0022.92 m<br/>500 / 500<br/>- 01.3 %</p> |

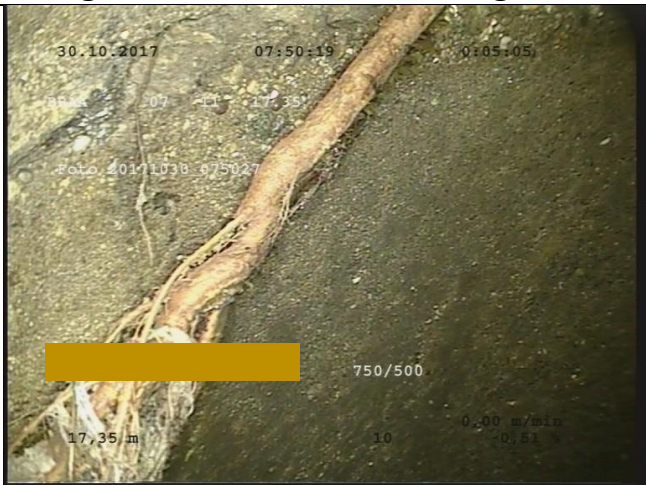
| Wortels van bomen of andere planten de leiding in groeien door verbindingen, defecten of aansluitingen | | | | | |
| BBA | A | | een hoofdwortel | - | |

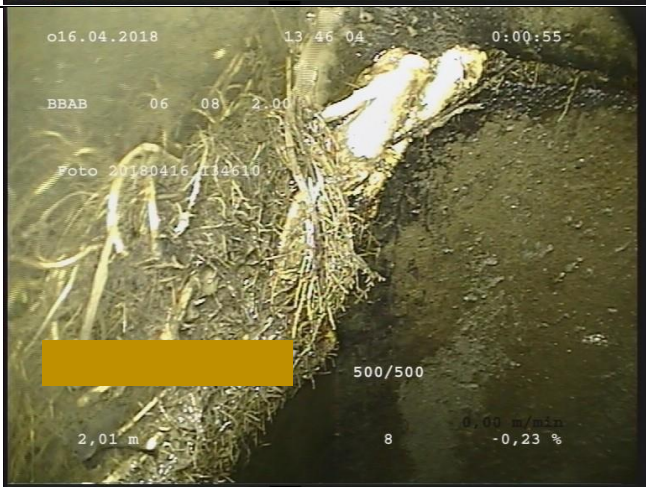
| Wortels van bomen of andere planten de leiding in groeien door verbindingen, defecten of aansluitingen | | | | | |
|---|---|--|---|---|---|
| BBA | B | | onafhankelijke kleine wortels | - | |

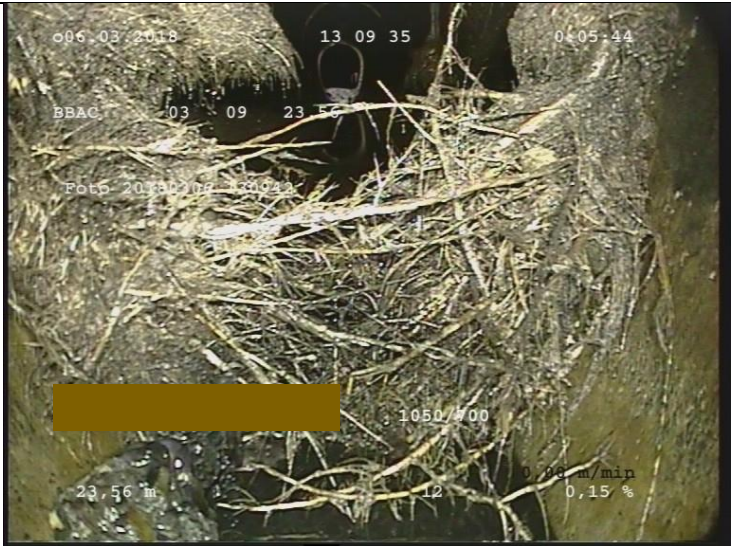
| BBA | C | | complexe massa van wortels | - | |

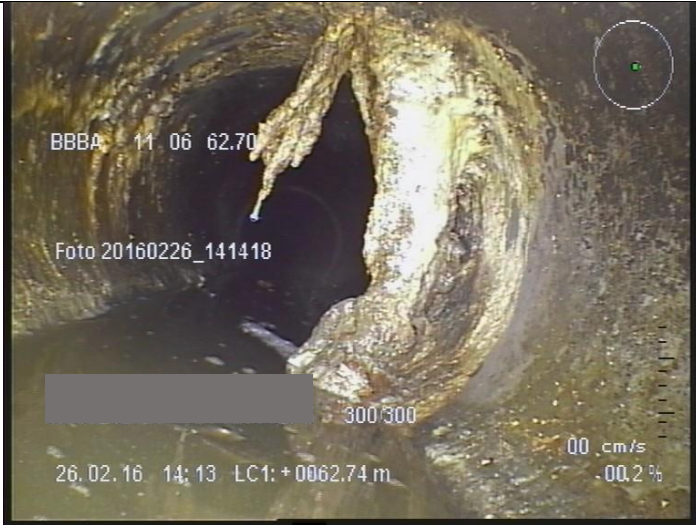
| Aangehechte afzettingen: Materiaal dat is gehecht aan de buiswand | | | | | |
|---|---|--|---|---|---|
| BBB | A | | korstvorming | - | |

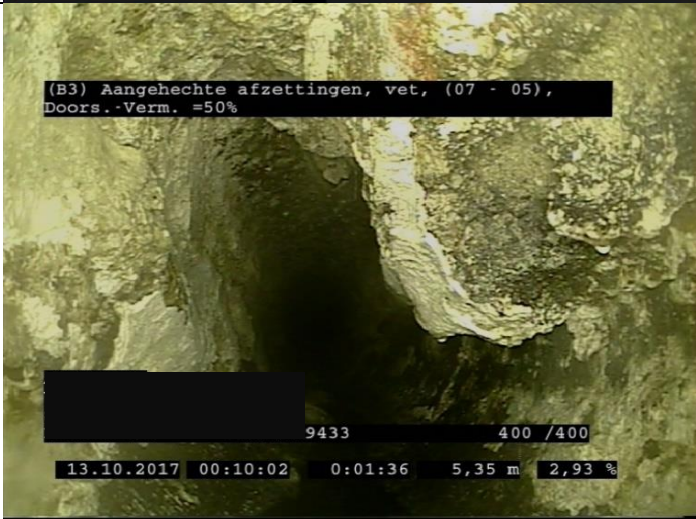
| Aangehechte afzettingen: Materiaal dat is gehecht aan de buiswand | | | | | |
|---|---|--|---|---|---|
| BBB | B | | vet | - | |

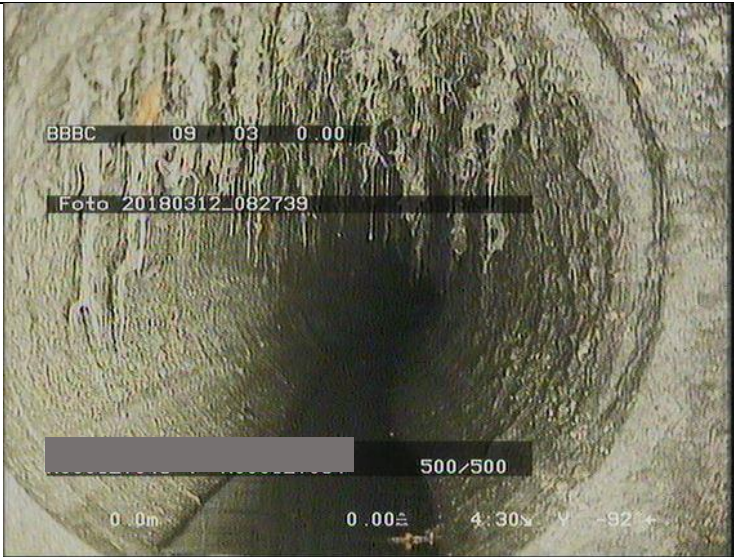
| BBB | C | | vervuiling (bv. aan de buiswand gehechte organismen) | - | |

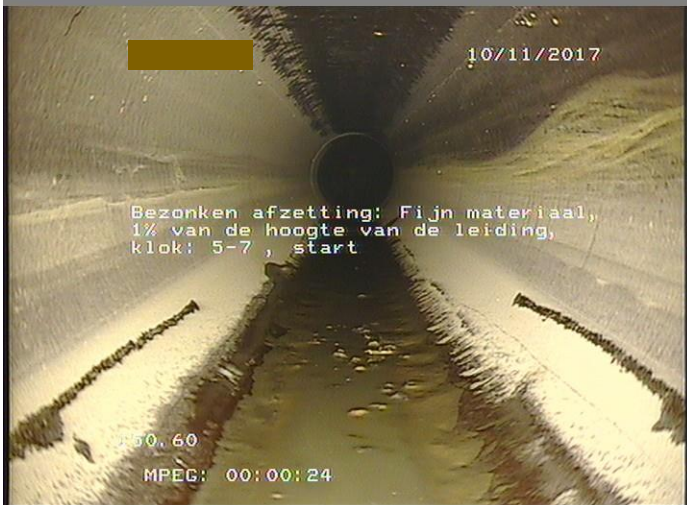
| BBC | A | fijn (bv. zand, slib) | - | |

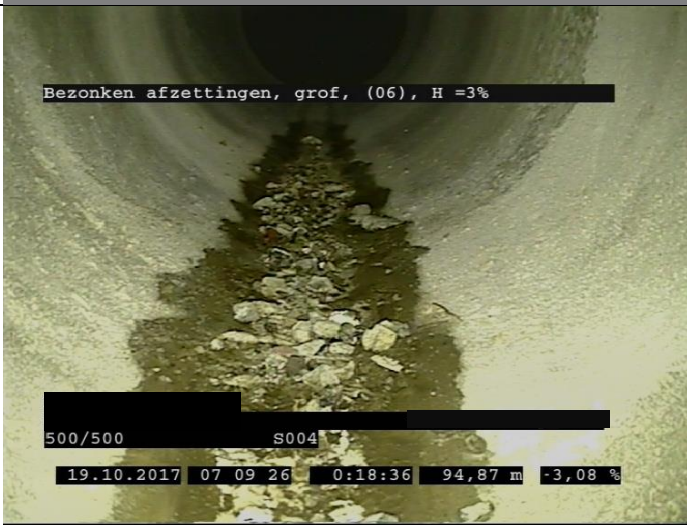
| BBC | B | grof (bv. puin, grind) | - | |

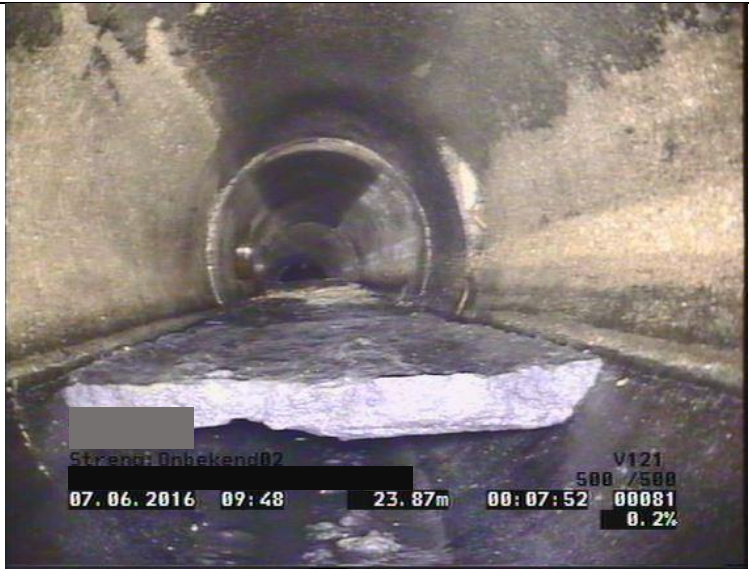
| BBC | C | | hard of vast materiaal (bv. beton) | - | |

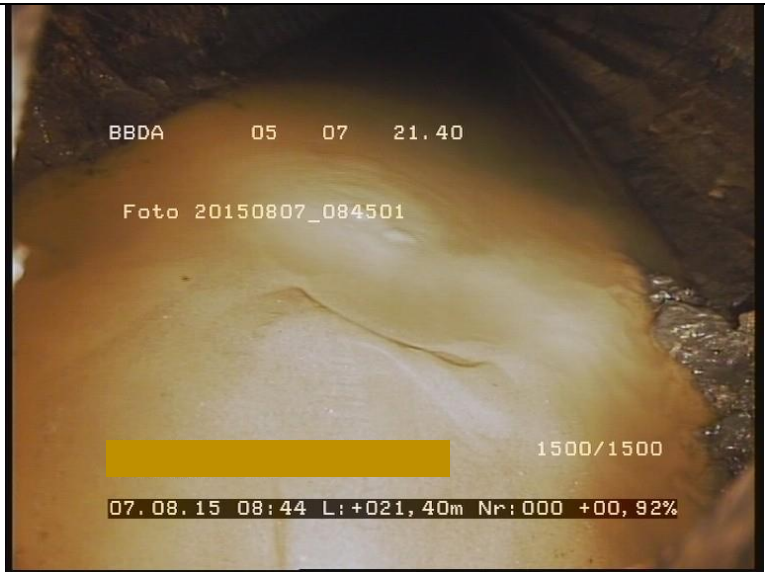
| BBD | A | | zand | - | |

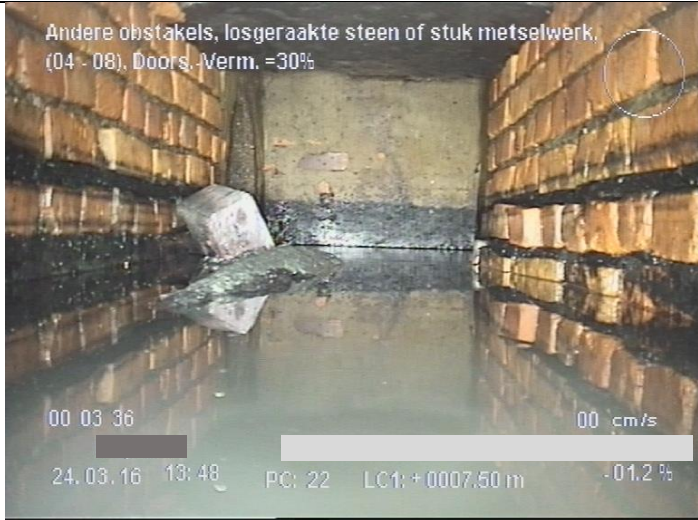
| BBE | A | losgeraakte steen of een stuk metselwerk dat op de bodem ligt | - | |

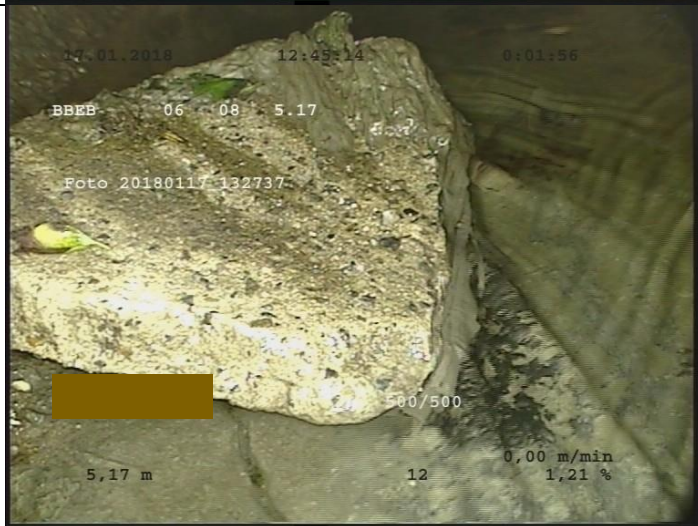
| BBE | B | afgebroken stuk buismateriaal dat op de bodem ligt | - | |

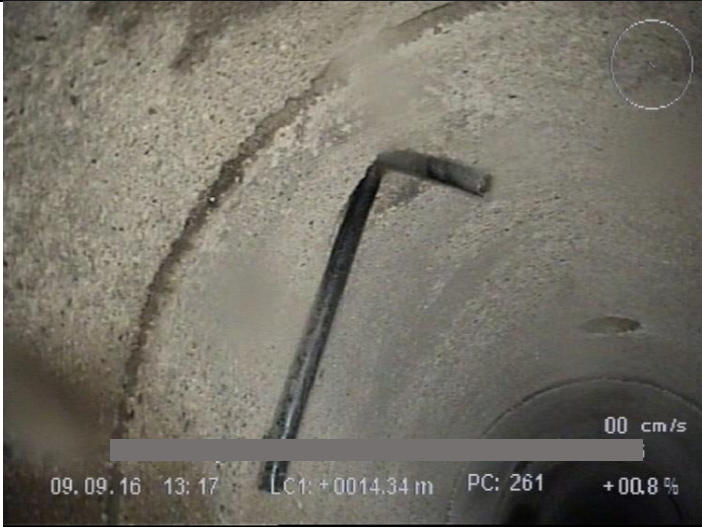
| BBE | D | | door de wand heen stekend | - | |

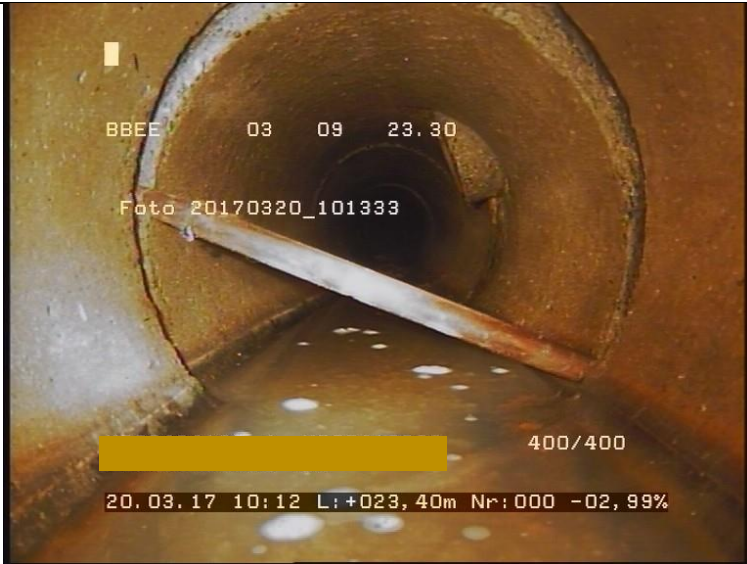
| BBE | E | | geklemd in verbinding | - | |

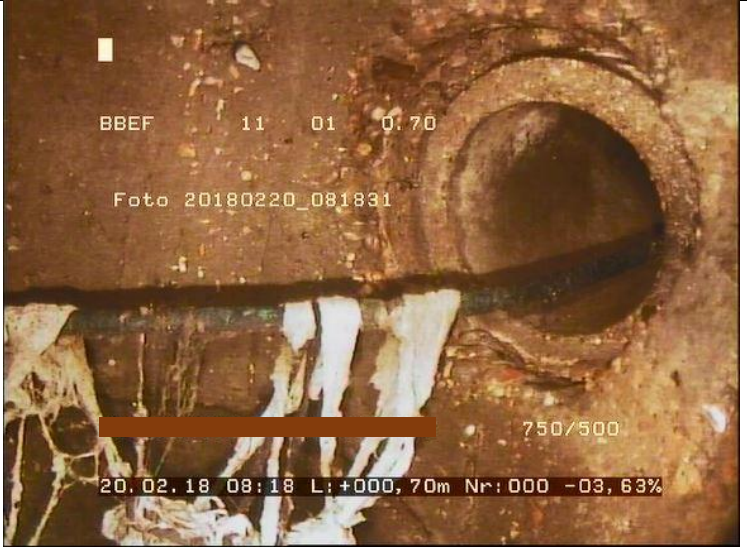
| BBE | F | | binnenkomend door een aansluitende leiding | - | |

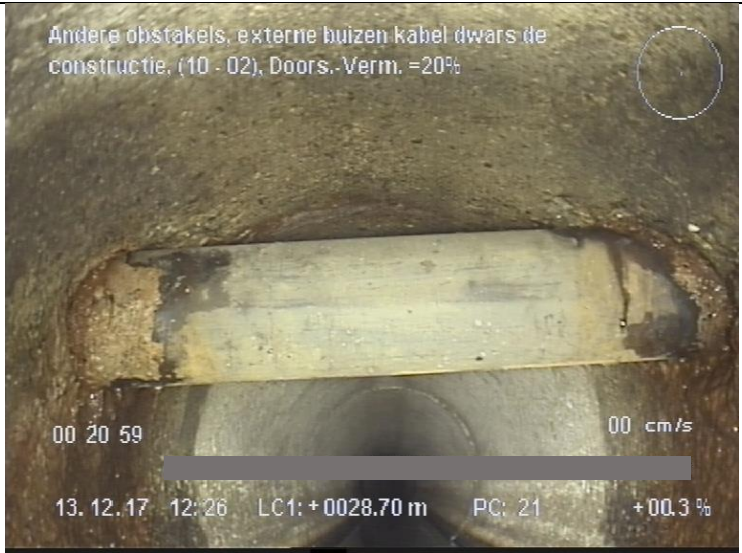
| BBE | G | buizen of kabels van buiten de leiding die dwars door de leiding zijn aangelegd | - | <p>Andere obstakels, externe buizen kabel dwars de constructie, (10 - 02), Doors. Verm. =20%</p> <p>00 20 59 00 cm/s</p> <p>13.12.17 12:26 LC1: +0028.70 m PC: 21 +00.3 %</p> |

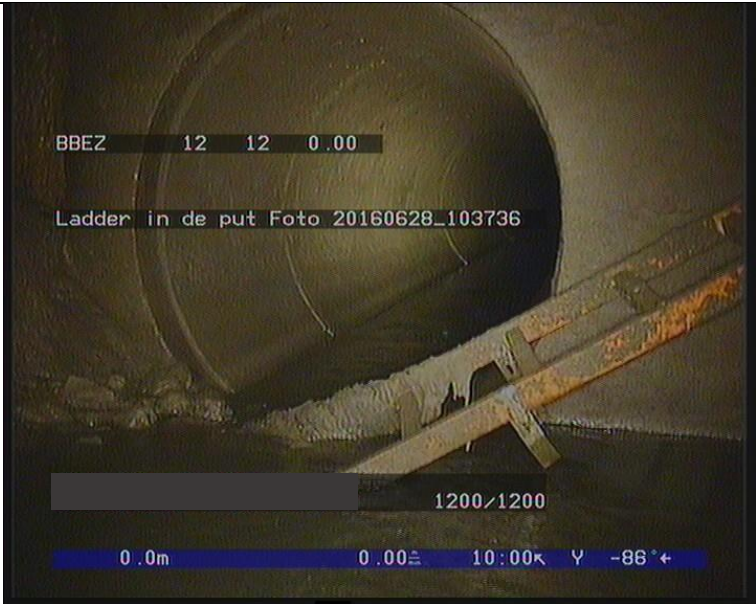
| BBE | Z | | andere - details behoren te worden vastgelegd in het vak opmerkingen | - | |

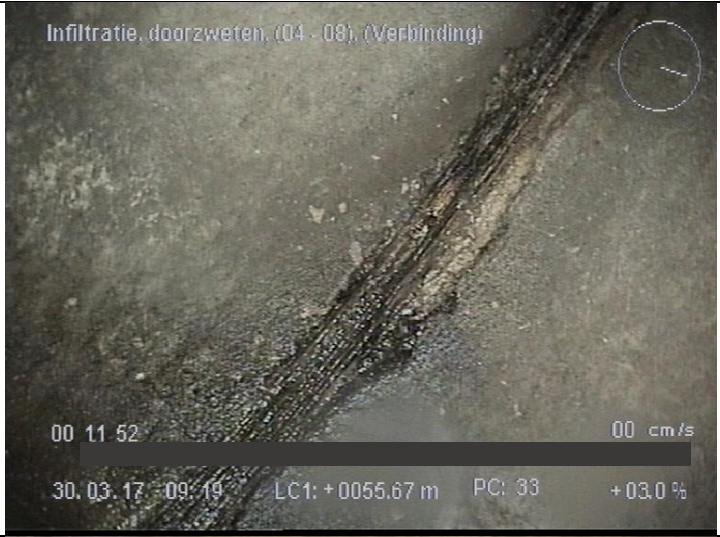
| BBF | A | doorzweeten – langzaam binnendringen van water – geen zichtbare druppels | - | <p>Infiltratie, doorzweeten, (04 - 08), (Verbinding)</p> <p>00 11 52 00 cm/s</p> <p>30.03.17 09:19 LC1: +0055.67 m PC: 33 +03.0 %</p> |

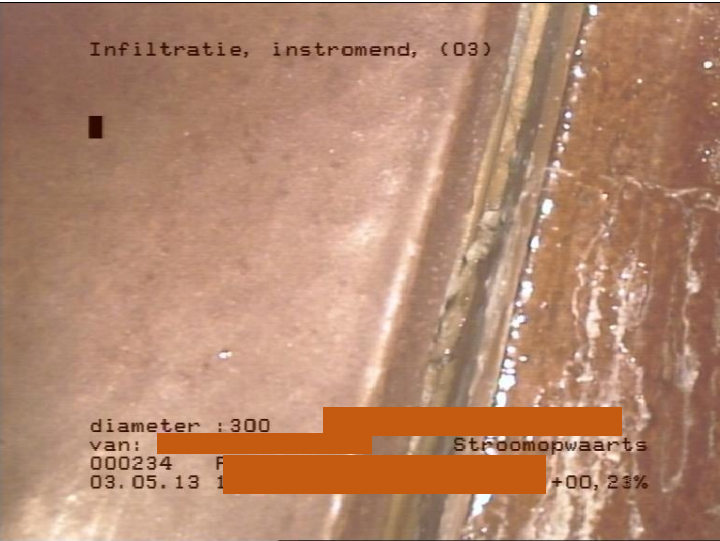
| BBF | C | | instromend – een continue vloeistofstroom | - | |

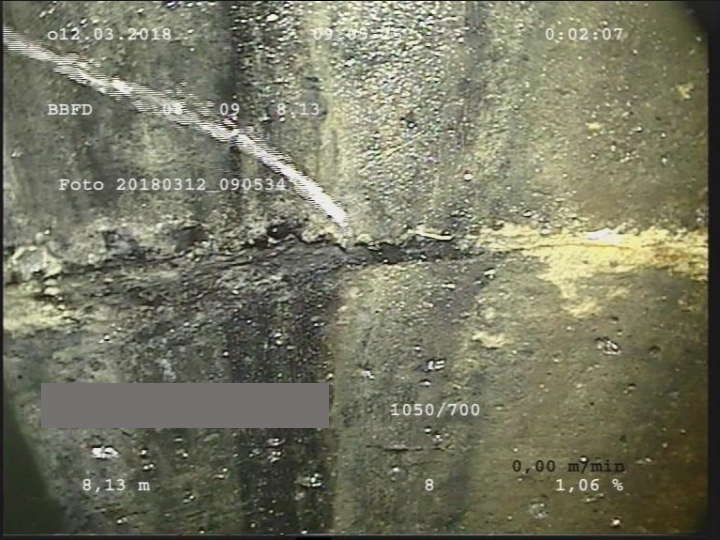
| BBF | D | | binnengutsend – onder druk binnenstromend | - | |

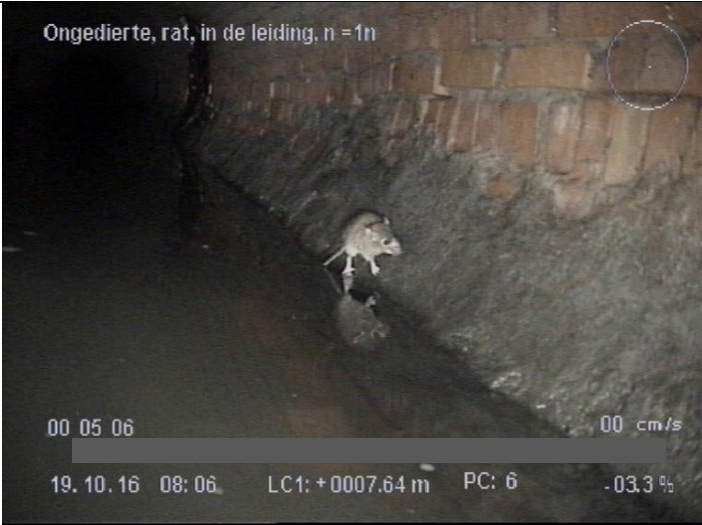
| Ongedierte: de aanwezigheid van ongedierte | | | | | |
|---|---|---|---|---|---|
| BBH | A | A | rat | in de leiding | |

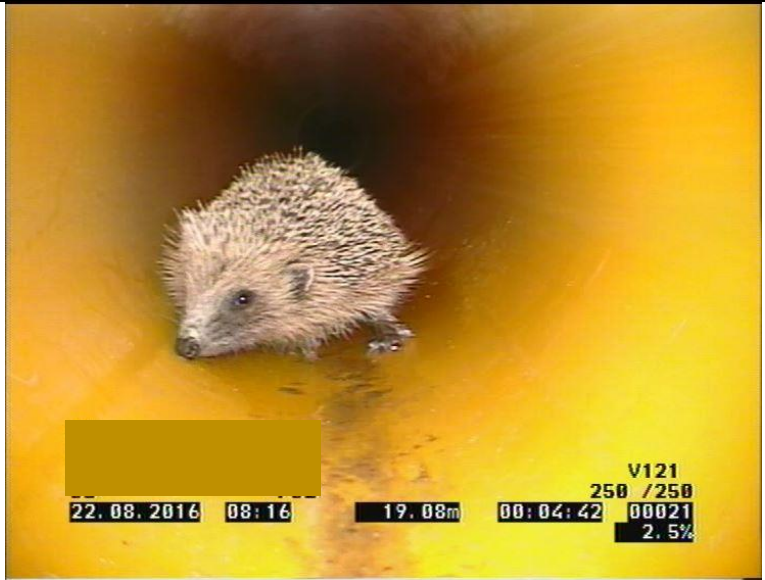
| BBH | Z | A | anders – de beschrijving moet worden opgenomen in de opmerkingen | in de leiding | |

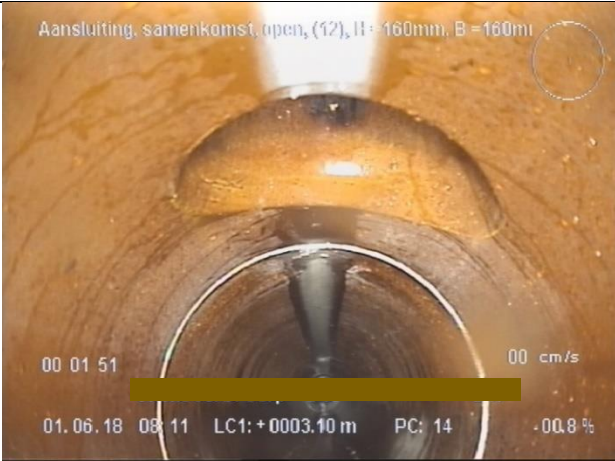
| Type aansluiting: Een andere leiding is verbonden met de leiding die wordt geïnspecteerd | | | | | |
|---|---|---|---|---|---|
| BCA | A | A | samenkomst - een buisdeel met een geprefabriceerde aansluiting | open aansluiting | |

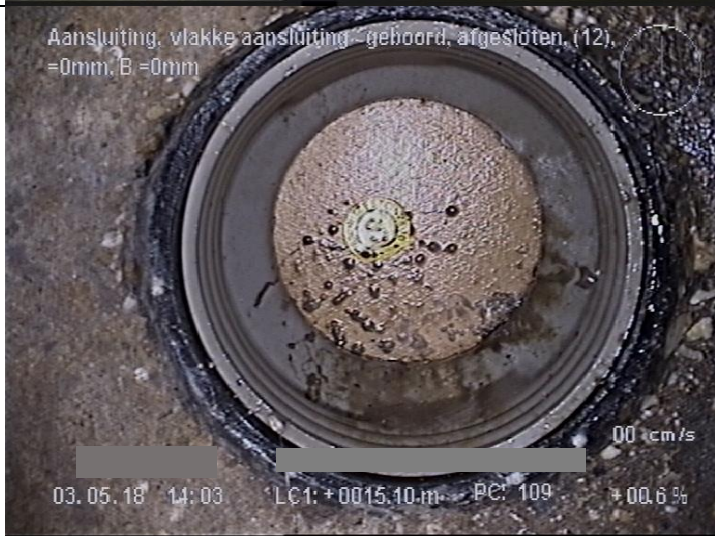
| BCA | D | B | rechtstreekse aansluiting:<br>geboord - een aansluiting die gemaakt is zonder gebruik te maken van een speciaal hulpstuk<br>- net gat (bv. gemaakt met een boor) | gesloten aansluiting | <p>Aansluiting, vlakke aansluiting - geboord, afgesloten, (12), H = 0mm, B = 0mm</p> <p>00 cm/s</p> <p>03.05.18 14:03 LC1: +0015.10 m PC: 109 +00.6 %</p> |

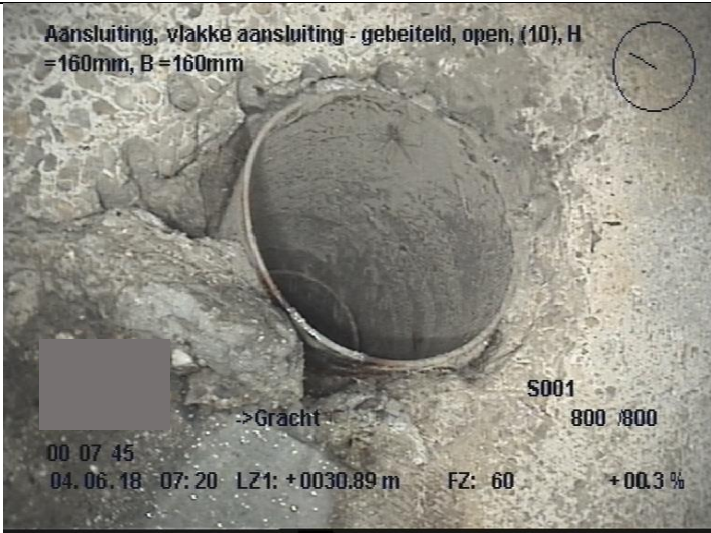
| BCA | E | A | rechtstreekse aansluiting:<br>gebeiteld - een aansluiting die gemaakt is zonder gebruik te maken van een speciaal hulpstuk – ruw gat (bv. gemaakt met een hamer en beitel) | open aansluiting | |

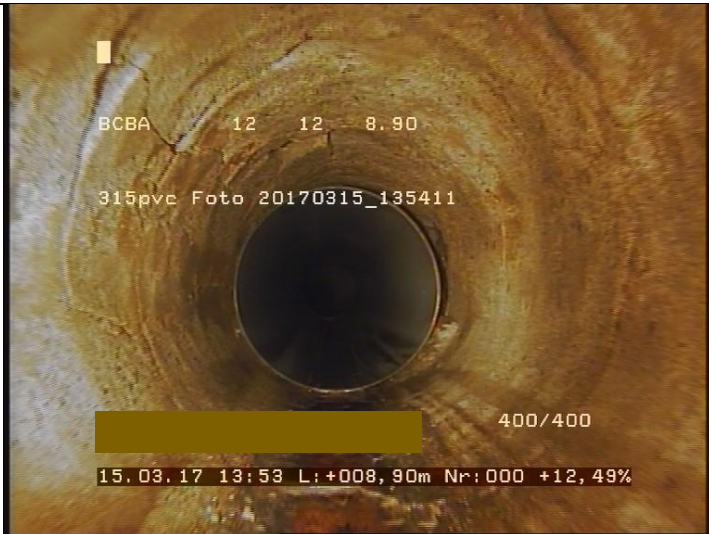
| BCB | A | | buis vervangen | - | |

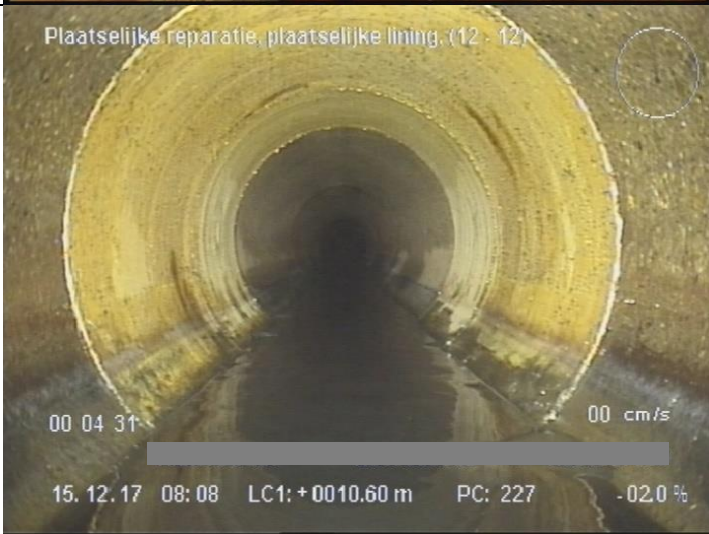
| BCB | B | | plaatselijke inwendige beschermingslaag | - | |

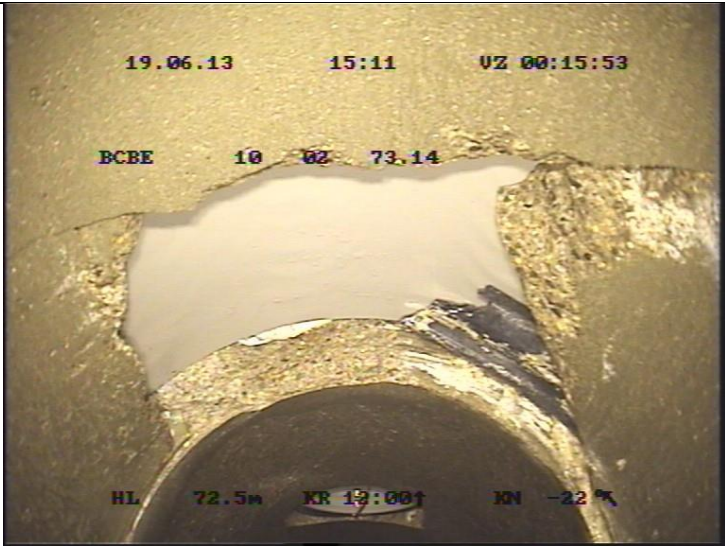
| BCB | E | | gerepareerd gat | - | |

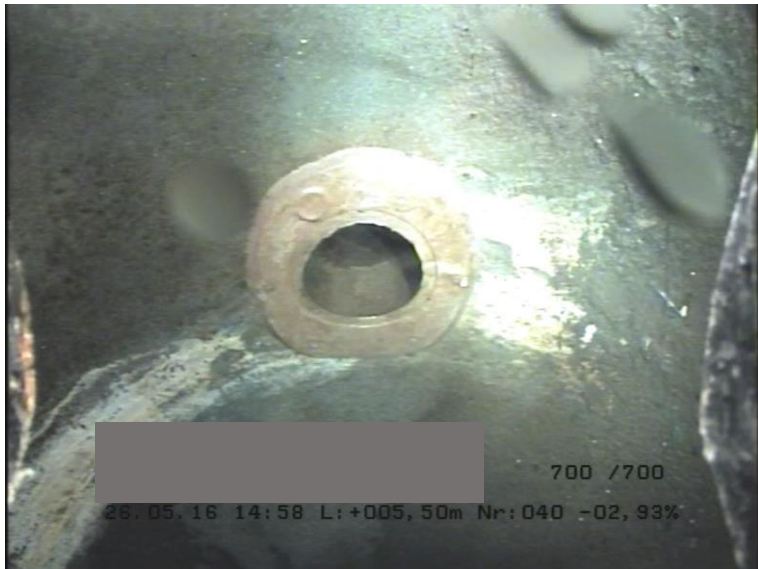
| BCB | G | | andere herstelling van de aansluiting | - | |

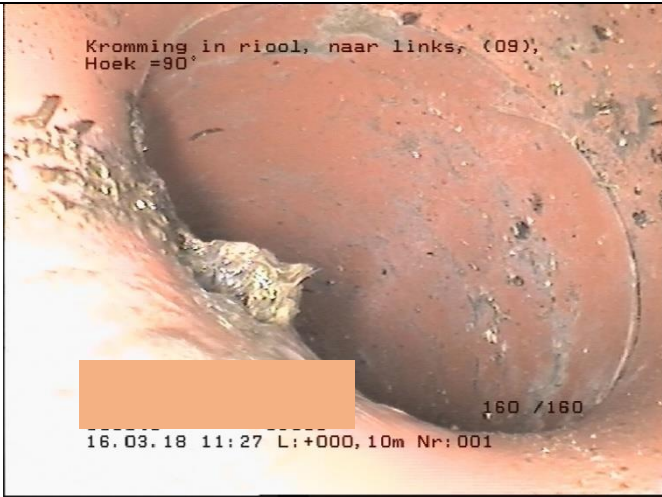
| BCC | A | | naar links<br>(de horizontale richting van de kromming) | - | |

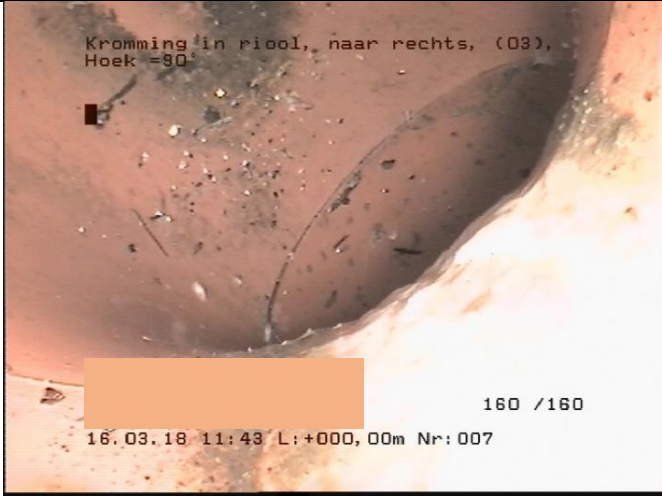
| BCC | B | | naar rechts<br>(de horizontale richting van de kromming) | - | |

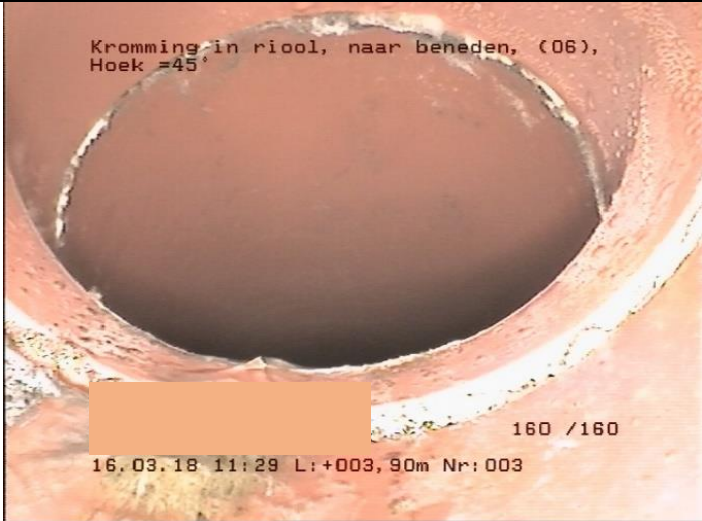
| BCC | B | - | naar beneden<br>(de verticale richting van de kromming) | |

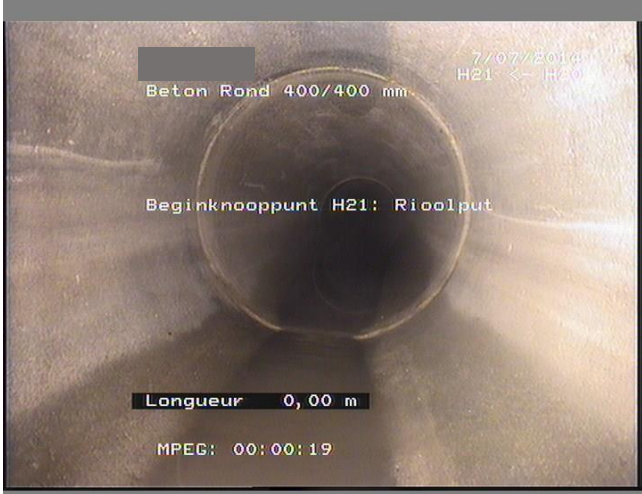
| Type beginknooppunt: Informatie over het knooppunt bij het begin van de inspectie | | | | |
|---|---|--|---|---|
| BCD | A | | toegangspot | - |

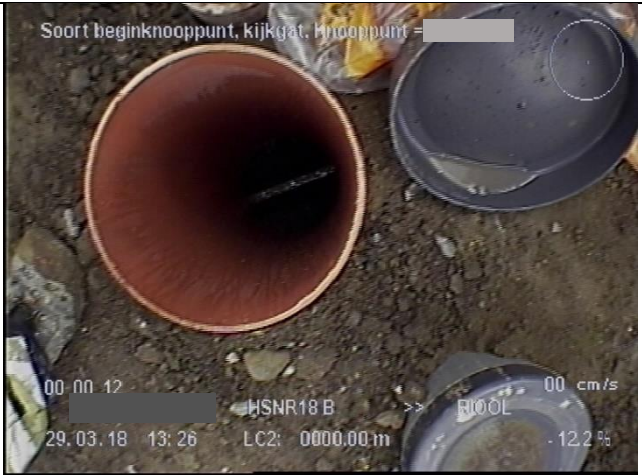
| Type beginknooppunt: Informatie over het knooppunt bij het begin van de inspectie | | | | |
|---|---|--|---|---|
| BCD | D | | kijkgat | - |

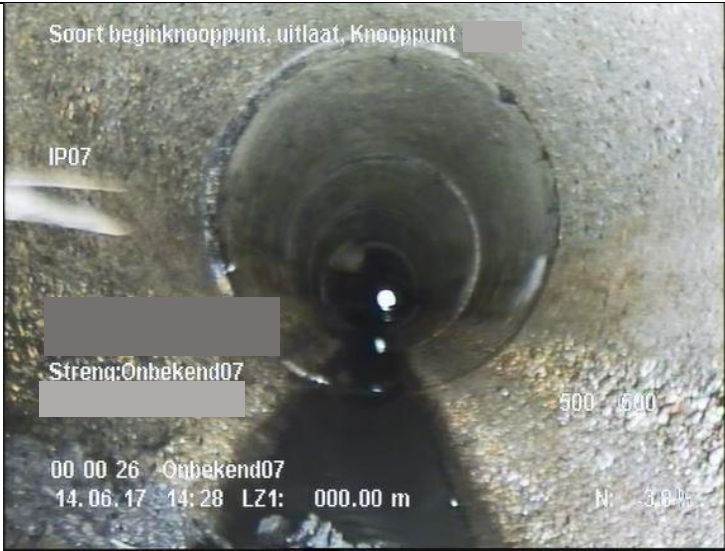
| BCD | E | | uitlaat | - | |

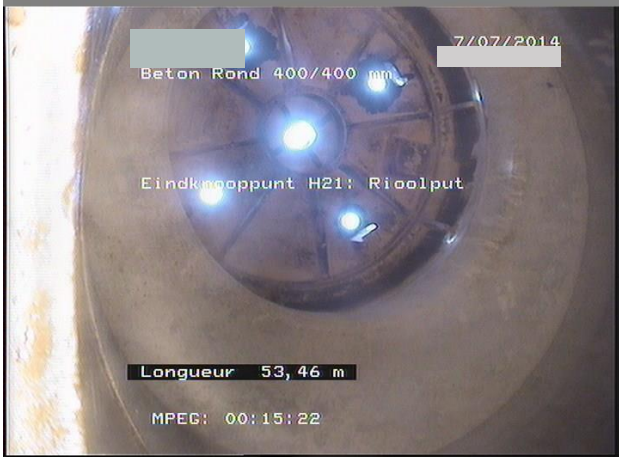
| BCE | A | | toegangspot | - | |

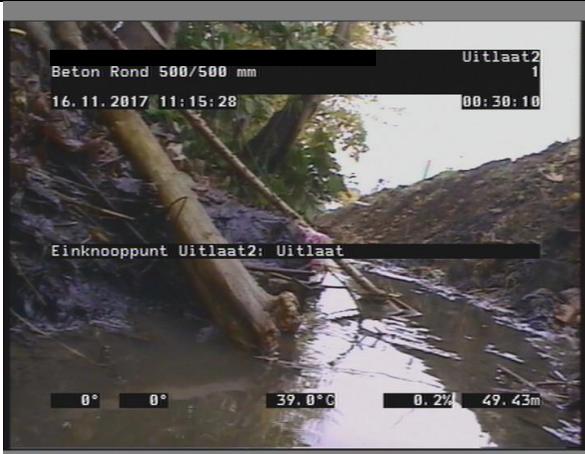
| BCE | E | | uitlaat | - | |

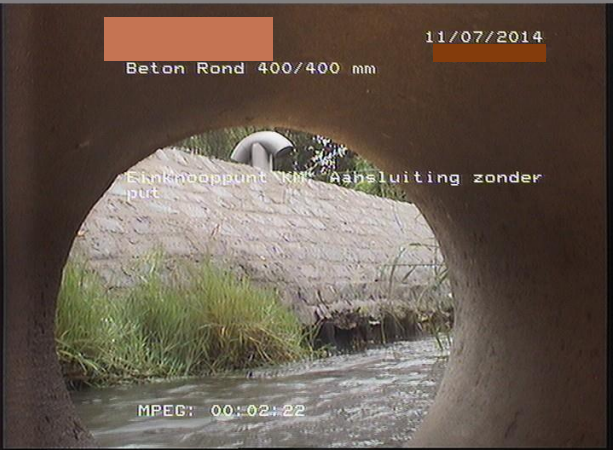
| BCE | F | | belangrijke aansluiting zonder mangat of toezichtspuit | - | | |

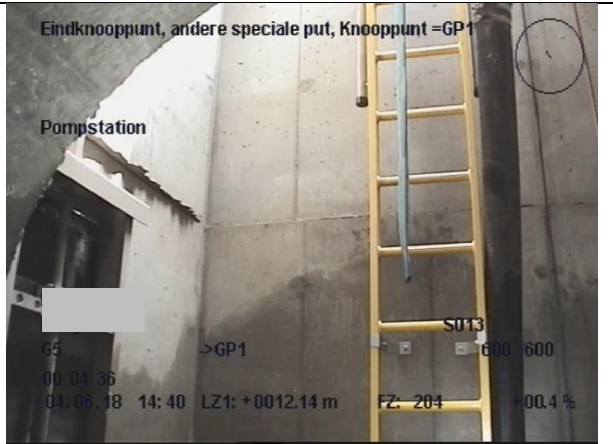
| BCE | Z | | andere speciale put - een beschrijving moet worden opgenomen in de opmerkingen | | | |

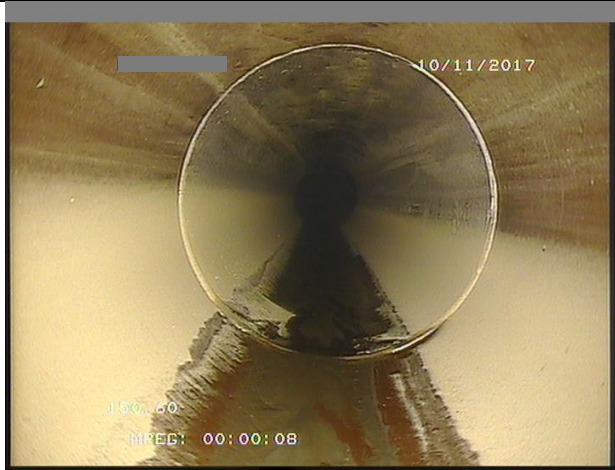
| Algemene foto: Er is een foto genomen om de algemene toestand van de aansluitleiding of het riool vast te leggen en deze heeft geen relatie met een speciaal toestandsaspect | | | | | |
| BDA | | | - | - | |

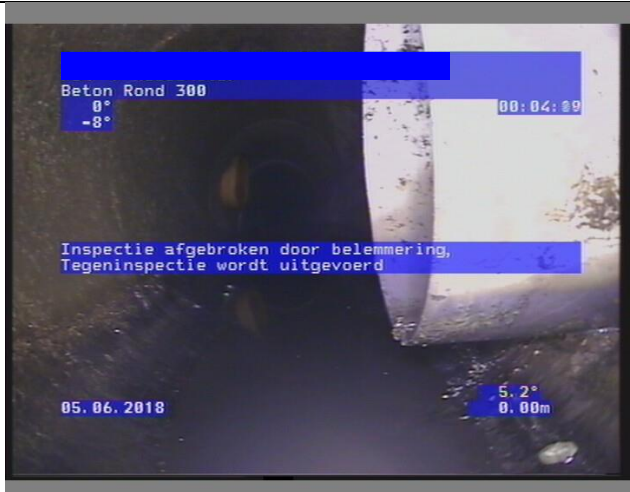
| BDC | A | | belemmering | - | |

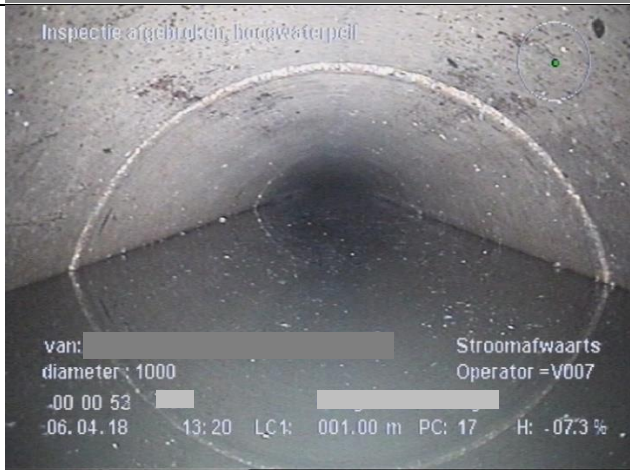
| BDC | B | | hoogwaterpeil | - | |

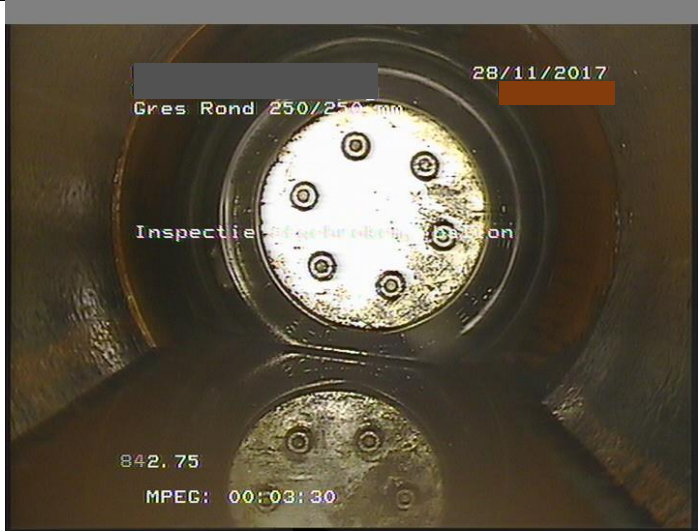
| BDC | Z | anders - details moeten vastgelegd worden in de opmerkingen | - | |

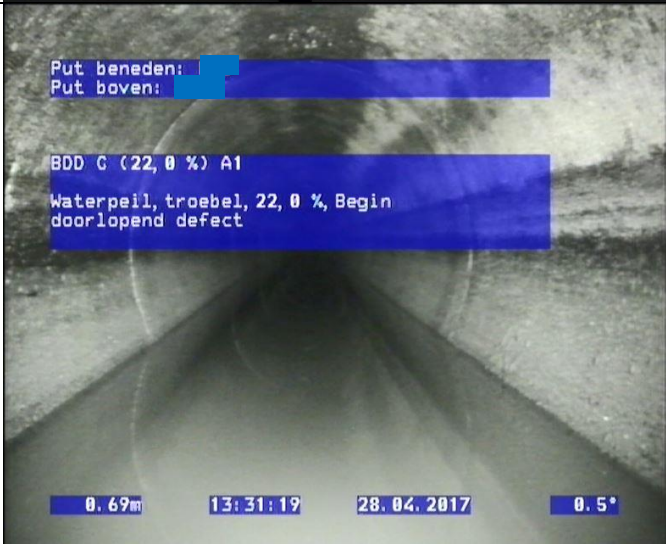
| BDD | C | | troebel | - | <p>Put beneden: [redacted]<br/>Put boven: [redacted]</p> <p>BDD C (22, 0 %) A1<br/>Waterpeil, troebel, 22, 0 %, Begin<br/>doorlopend defect</p> <p>0.69m 13:31:19 28.04.2017 0.5°</p> |

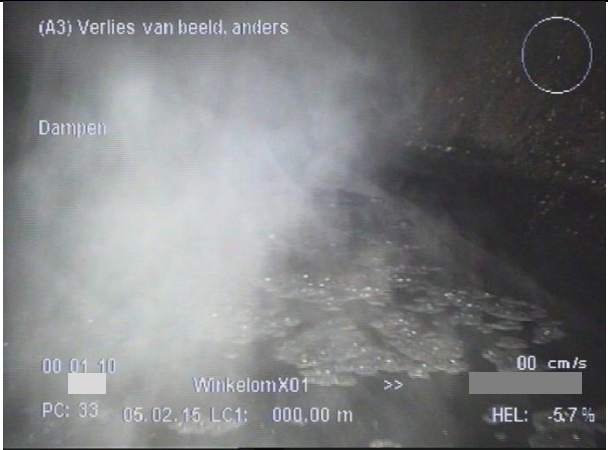
| Verlies van beeld: Het zicht in de leiding wordt belemmerd | | | | |
|---|---|--|---|---|
| BDG | C | | damp | |
